## ОПРЕДЕЛЕНИЕ ПРИЧИН РАЗРУШЕНИЯ НОЖЕЙ ДЛЯ РУБКИ МЕТАЛЛОЛОМА НА ПРЕСС-НОЖНИЦАХ РС-1200 В КОПРОВОМ ЦЕХЕ ОАО «БЕЛОРУССКИЙ МЕТАЛЛУРГИЧЕСКИЙ ЗАВОД – УПРАВЛЯЮЩАЯ КОМПАНИЯ ХОЛДИНГА «БМК»

## DEFINITION OF CAUSES OF DESTRUCTION OF KNIVES FOR THE CHOPPING OF SCRAP METAL ON RS-1200 PRESS SCISSORS IN DROP-HAMMER PLANT OF THE JSC «BELARUSIAN STEEL WORKS – MANAGEMENT COMPANY OF HOLDING «BMC»

*Проведены исследования разрушенных ножей для рубки металлолома пресс-ножниц РС-1200, определены причины поломки и установлено, что преждевременный выход из строя ножей связан с низкими значениями твердости, которые были получены в результате нарушений технологии термообработки у производителя.*

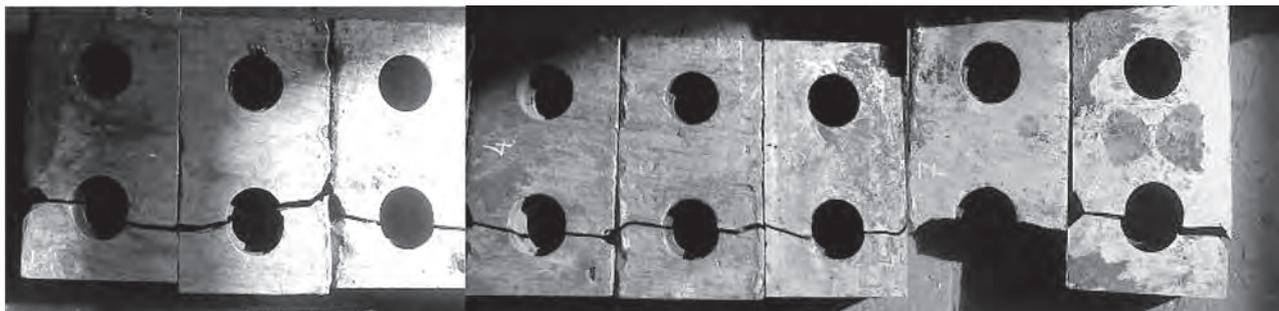
В копровом цеху ОАО «Белорусский металлургический завод – управляющая компания холдинга «Белорусская металлургическая компания» за несколько дней преждевременно вышли из строя восемь ножей, которые были установлены на пресс-ножницах РС-1200. Разрушение произошло в районе отверстий. Внешний вид разрушенных деталей показан на рис. 1.

Рис. 1. Внешний вид разрушенных ножей

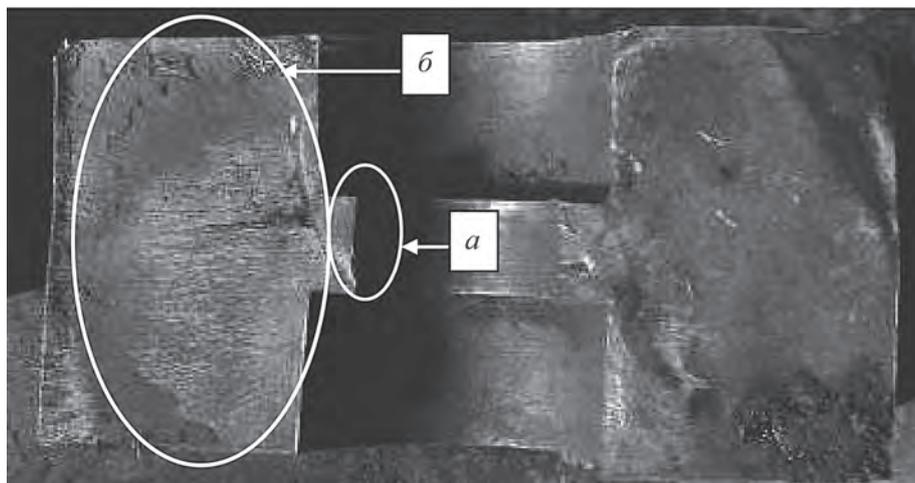
Для детального выявления причин разрушения был проведен анализ разрушения по излому в районе отверстия. Была установлена последовательность в разрушении детали и определено место зарождения трещины. Данный излом определяется как усталостный с четко выраженными зонами усталостного разрушения, характеризующихся мелкозернистой поверхностью, и зоной статического излома – остальной части сечения с волокнистым строением. В изломе обнаружены следующие характерные зоны (рис. 2):

Рис. 2. Излом в районе отверстия

а) зарождение, развитие и ускоренное распространение усталостной трещины (макроскопический локальный участок в районе отверстия);

б) окончательное быстрое разрушение (статическое разрушение или зона долома).

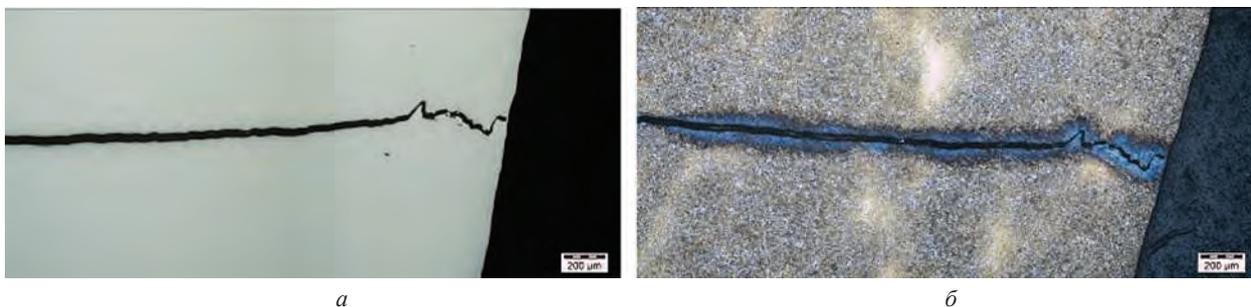
Рис. 3. Микроструктура в районе обнаруженной трещины: *а* – микрошлиф не травлен; *б* – после травления в реактиве «Nital».  $\times 50$

При исследовании микроструктуры образца № 3 (район разрушения возле отверстия) в светлом поле зрения с помощью инвертированного металлографического микроскопа был обнаружен узкий разрыв металла в виде извилистой линии, направленный перпендикулярно поверхности, конец дефекта носит ступенчатый характер. Грубых неметаллических включений в районе трещины не обнаружено. После травления в реактиве «Nital» изменений микроструктуры вокруг дефекта не наблюдается, что характерно для трещины напряжения (рис. 3).

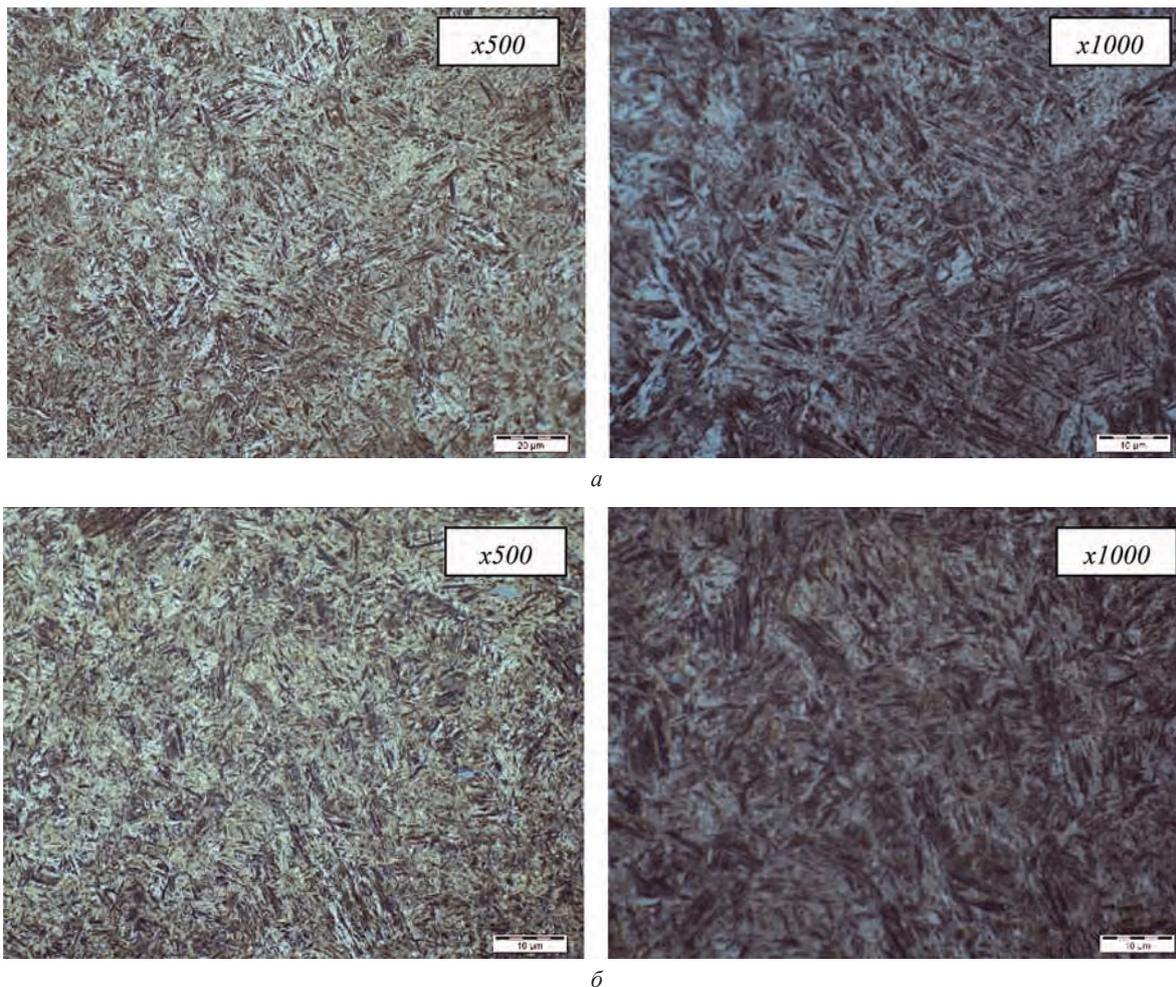
Рис. 4. Микроструктура образцов: а – № 3; б – № 5

Микроструктура исследуемых образцов представляет собой отпущенную структуру, в которой появляется игольчатость (отпущенный мартенсит). Между иглами мартенсита выявляются тонкие прослойки остаточного аустенита (рис. 4). В образце № 3 иглы мартенсита несколько крупнее (рис. 4, а).

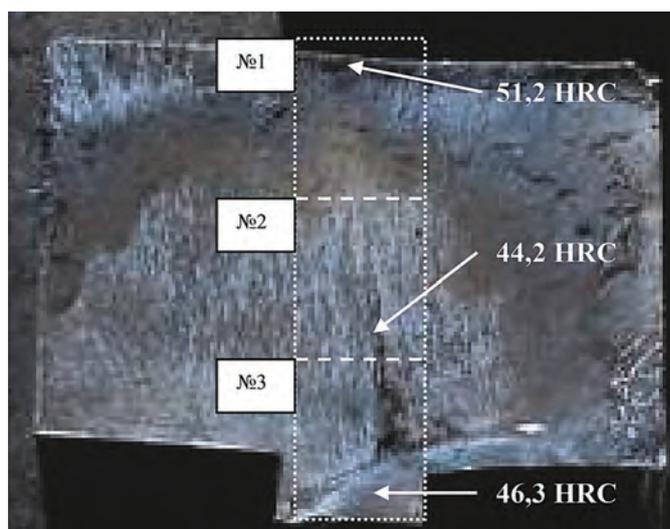
- разрушенный нож – № 1 (поверхность ножа) – 51,2 HRC; № 2 (район разрушения) – 44,2 HRC; № 3 (район разрушения возле отверстия) – 46,3 HRC (рис. 5);

Замер твердости образцов № 2, 3 показал отклонение результатов от заданных в чертеже (48–52HRC) в отличие от результатов образцов № 4, 5, значения которых соответствуют требованиям.

Рис. 5. Схематичное изображение распределения результатов замеров твердости по излому в разрушенном ноже

На основании полученной информации был сделан вывод, что причинами, повлиявшими на низкую стойкость ножей, явились низкие значения твердости, полученные из-за нарушений при термообработке у производителя, связанные со следующими факторами:

- а) недостаточно быстрое охлаждение вследствие нагревания закалочной жидкости или ее загрязнение;
- б) низкая температура закалки, а также недостаточная выдержка при нагреве под закалку;
- в) перегрев детали под закалку, который вызывает крупнозернистость аустенита и образование напряженного и хрупкого крупноигольчатого мартенсита.

Проведенная работа позволила оперативно принять корректирующие мероприятия у производителя с целью предотвращения повторения преждевременного разрушения ножей, а также обеспечить безаварийность работы оборудования и стабильность технологического процесса переработки металлолома.
