И. В. БОРИСОВЕЦ, В. И. ВОЗНЯЯ, А. А. САХАРНАЯ,
ОАО «Белорусский металлургический завод – управляющая компания холдинга «БМК»

ДЕФЕКТЫ ЛАТУННОГО ПОКРЫТИЯ И ИХ ВЛИЯНИЕ НА КАЧЕСТВО ТОНКОЙ ЛАТУНИРОВАННОЙ ПРОВОЛОКИ

Показано влияние дефектов латунного покрытия на качество тонкой латунированной проволоки, произведенной в условиях сталепроволочных цехов Белорусского металлургического завода.

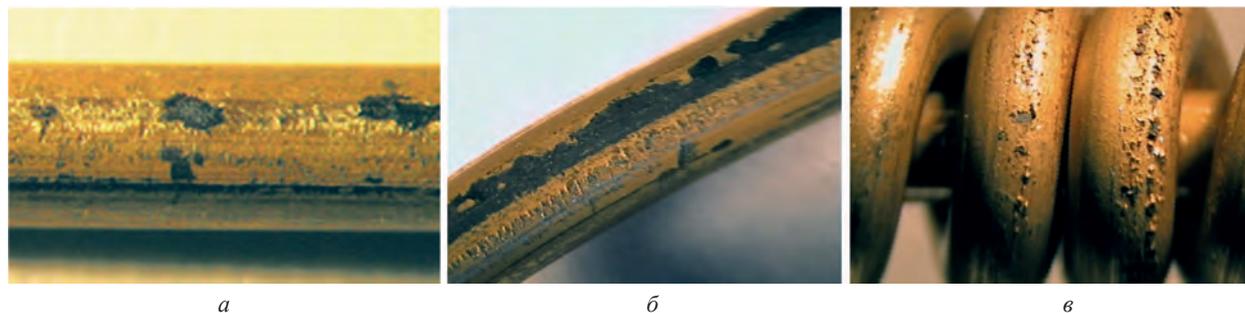
Рис. 2. Заготовка с отслоением латунного покрытия: *a* – темные пятна без покрытия; *б* – темная полоса без покрытия; *в* – растрескивание покрытия при навивке заготовки на собственный диаметр. $\times 10$

и размера с нарушением сплошности покрытия или без покрытия (рис. 2, *a*, *б*), но в большинстве случаев для выявления данного дефекта проволоку необходимо навить на собственный диаметр [2]. При навивке проволоки с некачественным сцеплением латунного покрытия происходит растрескивание, шелушение и отслаивание латуни, которое определяется визуально либо с применением увеличительных приборов (рис. 2, *в*).

К некачественному сцеплению латунного покрытия с проволокой приводят загрязнения на поверхности металлической основы, образовавшиеся из-за нарушений на разных стадиях технологического процесса патентирования-латунирования. Тип загрязнений можно определить после стравливания латуни в специальном реактиве, растворяющем латунное покрытие [3, 4], или при оценке микрошлифа поперечного сечения латунированной заготовки [5]. Наиболее частыми причинами неудовлетворительного прилегания латунного покрытия являются остаточная окалина, притертый свинец и оксиды на поверхности стальной основы под латунным покрытием.

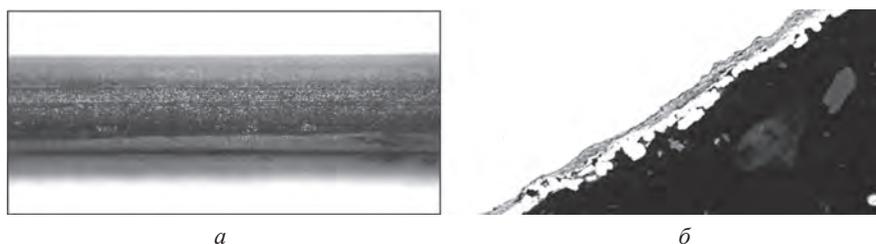
Рис. 3. Остаточная окалина: *a* – на поверхности стальной проволоки; *б* – под латунным покрытием в микрошлифе поперечного сечения заготовки. *a* – $\times 10$; *б* – $\times 500$

После стравливания латунного покрытия остаточная окалина на проволоке выглядит как рельефно выступающие участки различной формы и толщины с синеватым оттенком или в виде сплошного однородного тонкого налета темного цвета (рис. 3). Причинами остаточной окислы являются нарушения параметров сернокислого травления либо отклонения температуры и/или состава атмосферы печи патентирования и, как следствие, образование окислы несоответствующего состава.

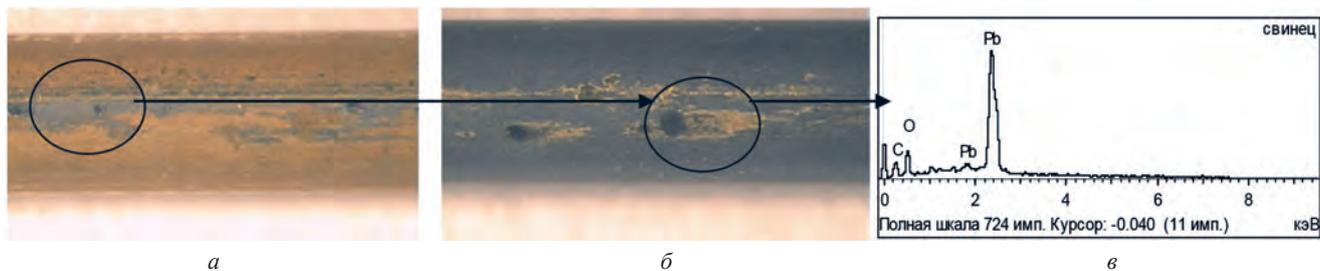
Загрязнение свинцом выявляется в виде наличия отдельных серых пятен на поверхности латунированной заготовки (рис. 4). Дефект обнаруживается как визуально, так и с использованием увеличительных приборов. Причинами налипания свинца на поверхность латунированной проволоки-заготовки являются некачественная подготовка поверхности проволоки перед патентированием (неудовлетворительная промывка проволоки перед печью), неполное удаление свинца с поверхности проволоки после изотермической выдержки (недостаток кокса на выходе проволоки из свинцовой ванны, нарушение маршрута движения проволоки через свинцовую ванну, повышенный износ погружных валов в свинцовой ванне; низкий уровень свинца), наличие на проволоке поверхностных дефектов.

Притертый свинец на заготовке выявляется после стравливания латунного покрытия в виде продольных полос, которые в зависимости от толщины слоя имеют различный цвет: от желто-зеленого (при большой толщине слоя) до салатого (при тонком слое свинца) (рис. 4, *б*). Причинами наличия на заготовке полос притертого свинца являются нарушение состава атмосферы и герметичности печи патентирования, нарушение маршрута движения проволоки через печь и свинцовую ванну, плохая работа насоса циркуляции свинца, некачественная замена коксовой мелочи на наклонной плите, неудовлетворительное состояние воздуходувок или их плохая центровка.

Рис. 4. Загрязнение свинцом: *a* – налипание свинца на поверхности латунированной заготовки; *б* – налипание свинца на поверхности стальной проволоки; *в* – спектр, собранный с загрязнения. $\times 10$

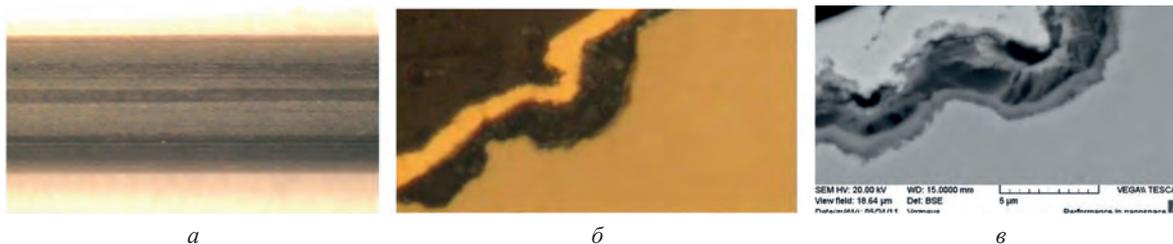
Оксиды под покрытием возникают в результате взаимодействия растворов ванн сернокислого меднения с проволокой. Однако причиной возник-

Рис. 5. Оксиды: *a* – на поверхности стальной проволоки; *б* – под латунным покрытием в микрошлифе поперечного сечения заготовки; *в* – оксиды и вторичная окалина под латунным покрытием. *a* – $\times 10$; *б* – $\times 500$; *в* – $\times 1000$

новения дефекта являются нарушения процесса пирофосфатного меднения. Через поры и несплошности первого слоя меди электролит взаимодействует с поверхностью незащищенного металла с образованием мелких глобулярных оксидов, которые при травлении покрытия имеют вид черных продольных полос различной ширины (рис. 5, *a*). При термодиффузии в результате взаимодействия воздуха и металла в местах наличия оксидов (рис. 5, *б*) образуется вторичная окалина (рис. 5, *в*).

Некачественное покрытие может быть удалено химическим травлением и последующим повторным нанесением латунного покрытия. Терми-

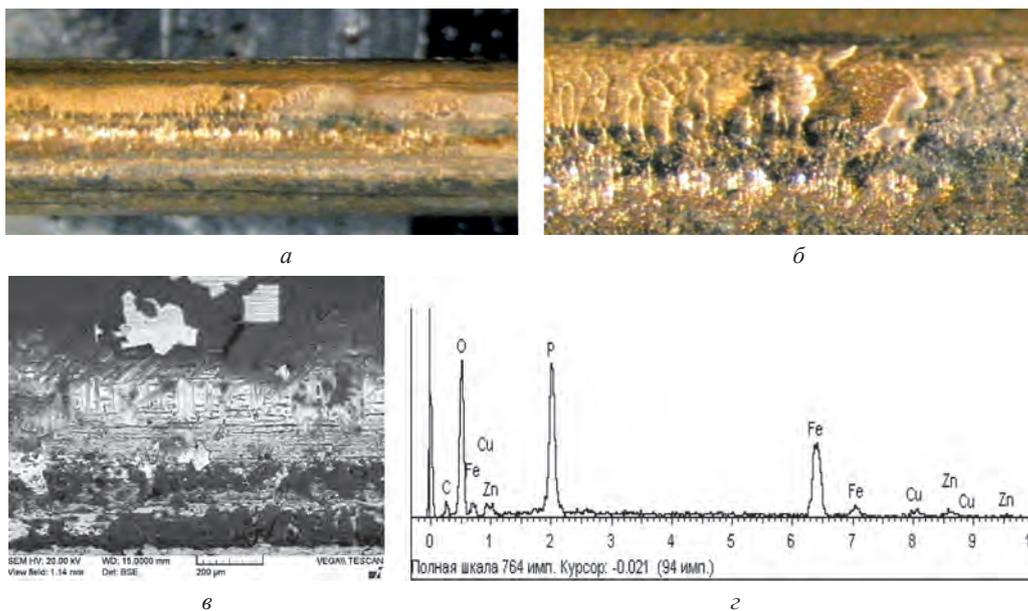
Рис. 6. Загрязнение кристаллическим фосфором: *a*, *б* – поверхность латунированной заготовки с налетом фосфора при разном увеличении; *в* – внешний вид налета фосфора в отраженных электронах; *г* – спектр, собранный с загрязнения. *a* – $\times 10$; *б* – $\times 50$; *в* – $\times 50$

Загрязнение поверхности латунированной заготовки кристаллическим фосфором. В редких случаях при исследовании под оптическим микроскопом латунированной заготовки с участка тонкого волочения на поверхности проволоки наблюдается светлый полупрозрачный налет (рис. 6, *a*, *б*). Исследование поверхности латунированной заготовки с помощью электронного микроскопа показало, что налет состоит из кислородных соединений фосфора. Как было установлено, при последующей переработке латунированной заготовки

с фосфорным загрязнением на поверхности отмечались обрывы в первых проходах волочения.

Вероятной причиной образования на поверхности латунированной заготовки кристаллического фосфора является недостаточное охлаждение проволоки после диффузии перед поступлением в ванну фосфорнокислого травления.

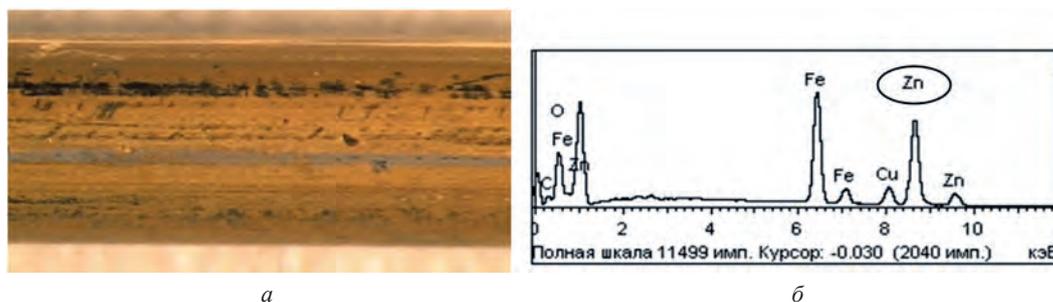
Рис. 7. Цинк на поверхности латунированной заготовки: *а* – матово-серая полоса цинка; *б* – спектр химических элементов, собранный с матово-серой полосы. *а* – $\times 15$

Наличие цинка на поверхности латунированной проволоки-заготовки после прохождения термодиффузии говорит о неравномерности осаждения слоев меди и цинка или нарушении режимов термодиффузии. Присутствие цинка выявляется в виде неравномерного цвета покрытия. При визуальном осмотре на поверхности проволоки отмечаются матово-серые продольные полосы различной ширины без нарушения сплошности покрытия (рис. 7, *а*). Для предупреждения образования дефекта необходимо своевременно корректировать токовые режимы работы гальванических ванн для нанесения покрытия, правильно проводить настройку генераторов диффузии, контролировать центровку трубок термостата.

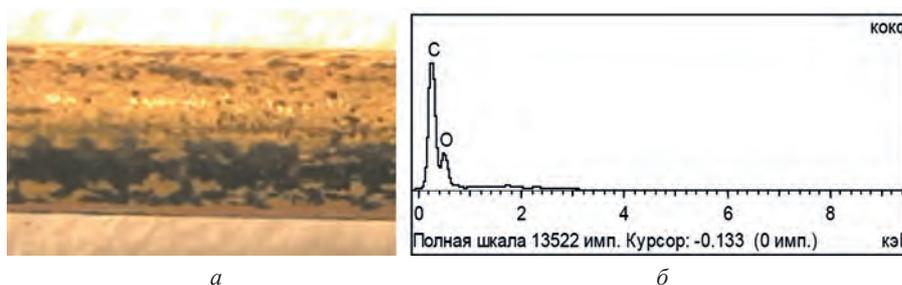
Рис. 8. Сажистое загрязнение: *а* – внешний вид поверхности проволоки-заготовки; *б* – спектр химических элементов, собранный с темных участков. *а* – $\times 15$

Сажистое загрязнение на поверхности латунированной проволоки-заготовки выглядит как рыхлый, легко снимаемый налет черного цвета (рис. 8). В месте налета латунное покрытие отсутствует. Дефект образуется после стадии патентирования при очистке проволоки от свинца в слое кокса. Причиной образования сажистого налета на поверхности проволоки является наличие смолистых веществ в коксе. Не удаленное перед элек-

тролитическим нанесением покрытия сажистое загрязнение приводит к плохому осаждению меди и цинка на стальную поверхность проволоки. Для предупреждения образования сажистого налета необходимо контролировать качество применяемого кокса, своевременно проводить его замену.

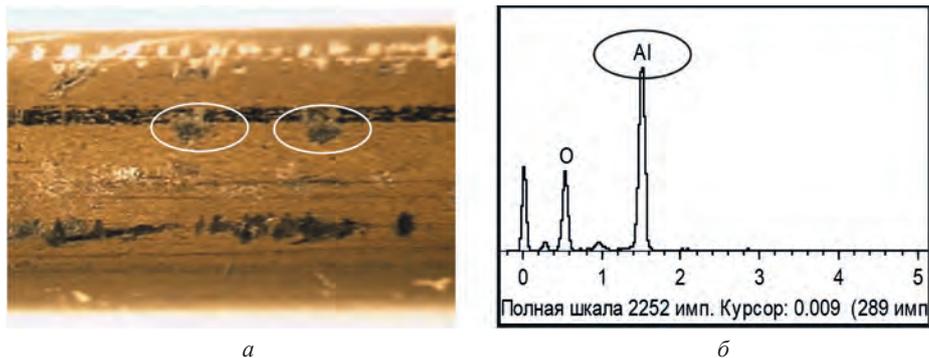
Загрязнение песком возникает при налипании частиц оксида алюминия (Al_2O_3) на поверхность латунированной проволоки-заготовки или при скоплении в углублениях (механических повреждениях) поверхности. Дефект образуется при прохождении проволоки-заготовки через установку термодиффузии с нагревом в псевдокипящем слое песка. Загрязнения песком имеют вид пятен, расположенных, как правило, по одной направляющей (рис. 9). Одной из причин образования дефекта является неудовлетворительная сушка проволоки перед термодиффузией. К появлению песка на поверхности заготовки также приводят нарушения в печи флюидизации: отсутствие кипения песка по зонам, песчаного затвора на входе и выходе, пережест и провисание нитей, прогорание трубок возврата песка или их неправильная установка. Дефект может возникнуть также в случаях несоответствия фракционного состава песка, при его просыпаниях (низкий уровень), износе щеток (неполное удаление песка с поверхности проволоки после выхода из печи с кипящим слоем).

Рис. 9. Загрязнение поверхности латунированной заготовки песком: *а* – налипание песка на проволоке; *б* – спектр химических элементов, собранный с налипаний. *а* – $\times 10$

Для исключения налипания песчинок на поверхность латунированной проволоки-заготовки необходимо обеспечить качественную сушку поверхности проволоки-заготовки перед диффузией,

правильно отрегулировать режимы работы печи с кипящим слоем, проверить песок на соответствие требованиям нормативной документации, регулярно производить замену металлической ваты для очистки поверхности проволоки после термоффузии. Дефект может быть частично исправлен химическим стравливанием некачественного покрытия и дальнейшим повторным латунированием.

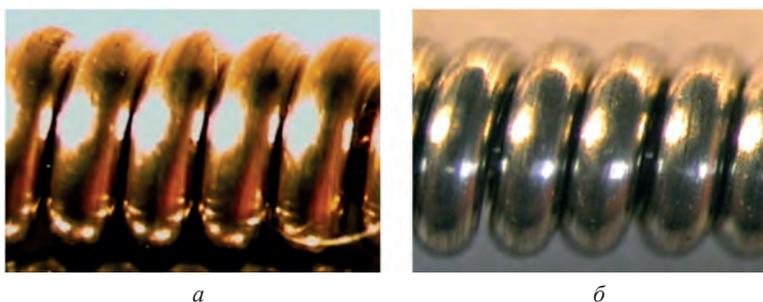
Рис. 10. Внешний вид тонкой проволоки, навитой на собственный диаметр: *а* – с удовлетворительными характеристиками; *б* – без покрытия. $\times 10$

Было установлено, что полоса цинка и темная полоса без покрытия шириной не более $1/8$ диаметра проволоки-заготовки, незначительные отслоения и оксиды под латунным покрытием ухудшают условия волочения, уменьшают стойкость волок. Это приводит к снижению массы латунного покрытия, изменению диаметра в допустимых пределах, но готовая проволока имеет удовлетворительное качество поверхности, химический состав покрытия и физико-механические характеристики (рис. 10, *а*).

Тонкая проволока, полученная из заготовки с отслоением покрытия или сажистым загрязнением, будет иметь поверхность серого цвета практически без покрытия (рис. 10, *б*). Физико-механические характеристики такой проволоки будут низкими.

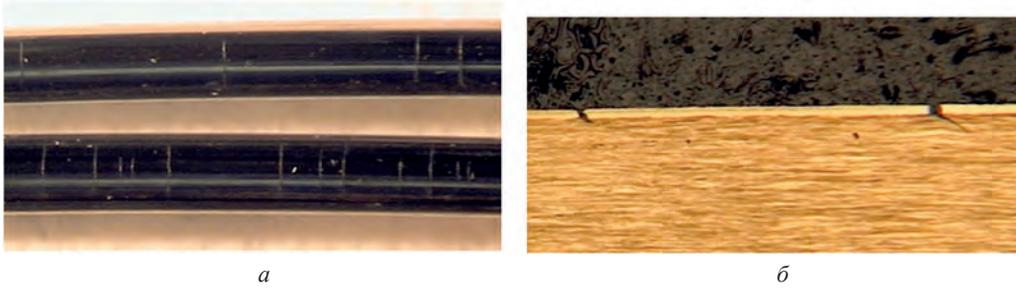
На поверхности тонкой проволоки, произведенной из заготовки с отслоением латуни, полосой цинка, загрязнениями отмечаются белесые полосы без латунного покрытия (рис. 11, *а*). В ряде случаев при волочении заготовки с перечисленными дефектами из-за сильного разогрева поверхности в момент деформации и последующего быстрого охлаждения может образовываться мартенсит волочения, который приводит к возникновению поверхностных трещин (рис. 11, *б*).

Рис. 11. Тонкая проволока, произведенная из заготовки с отслоением покрытия: *а* – поперечные трещины; *б* – мартенсит в микроструктуре продольного сечения. *а* – $\times 10$; *б* – $\times 500$

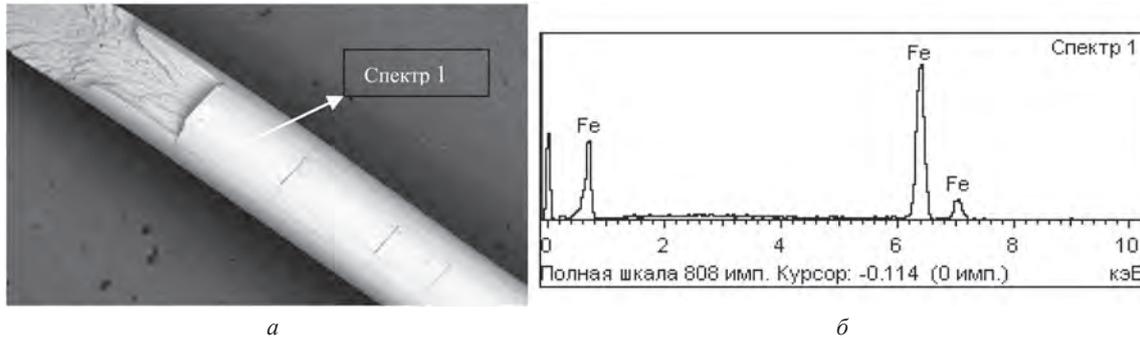
Физико-механические характеристики проволоки со структурой мартенсита резко снижаются, а развитие трещин до критического размера приводит к обрывам уже на стадии мокрого волочения или при свивке металлокорда (рис. 12, *а*).

Рис. 12. Обрыв проволоки из-за поперечных трещин, образовавшихся при мокром волочении: *а* – внешний вид обрыва; *б* – спектр, собранный с направляющей без покрытия. *а* – $\times 20$

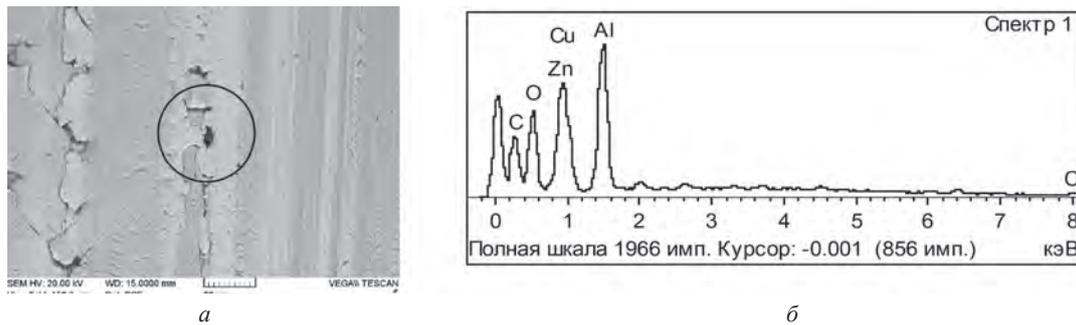
Загрязнения на поверхности латунированной заготовки приводят к нарушению сплошности по-

Рис. 13. Тонкая проволока, произведенная из заготовки с песком: *а* – частицы песка, внедренные в поверхность тонкой проволоки в зоне поверхностного дефекта; *б* – спектр, собранный с частицы песка. *а* – $\times 3500$

крытия тонкой проволоки, образованию поверхностных дефектов (рис. 13, *а*). Песок, кроме того, являясь абразивом и снижая стойкость волочильного инструмента, приводит к получению проволоки несоответствующего диаметра.
