И. А. КОВАЛЕВА, Н. А. ХОДОСОВСКАЯ, И. А. ГУЗОВА,
А. В. ВЕНГУРА, ОАО «БМЗ – управляющая компания холдинга «БМК»

ИЗУЧЕНИЕ ТРАНСФОРМАЦИИ СЕТЧАТЫХ ТРЕЩИН В БЕСШОВНЫХ ГОРЯЧЕКАТАНЫХ ТРУБАХ

Изучена трансформация дефекта сталеплавильного происхождения «сетчатые трещины» на всех стадиях переработки от непрерывнолитой заготовки до готового изделия.

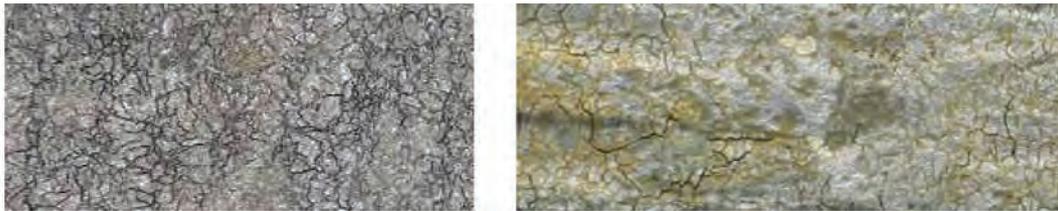
Рис. 2. Сетчатые трещины на поверхности непрерывнолитой заготовки сечением 300×400 мм

На непрерывнолитой заготовке трещины представляют собой нарушение сплошности поверхности в виде взаимно пересекающихся извилистых трещин (рис. 2).

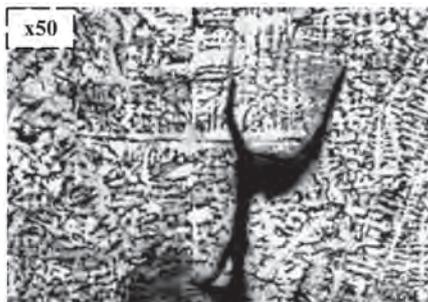
Рис. 3. Сетчатые трещины в поперечном сечении микрошлифа непрерывнолитой заготовки

При микроструктурном анализе выявлено, что трещины располагаются как в межосных участках, так и пересекают оси дендритов (рис. 3) [2].

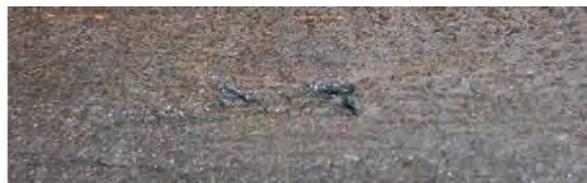
Рис. 4. Внешний вид дефектов на поверхности горячекатаной заготовки

При визуальном осмотре круглой горячекатаной заготовки диаметром 140 мм были выявлены поверхностные дефекты, которые представляли со-

бой разрывы металла, ориентированные вдоль оси проката, и в некоторых местах сопровождающиеся рваниной (рис. 4).

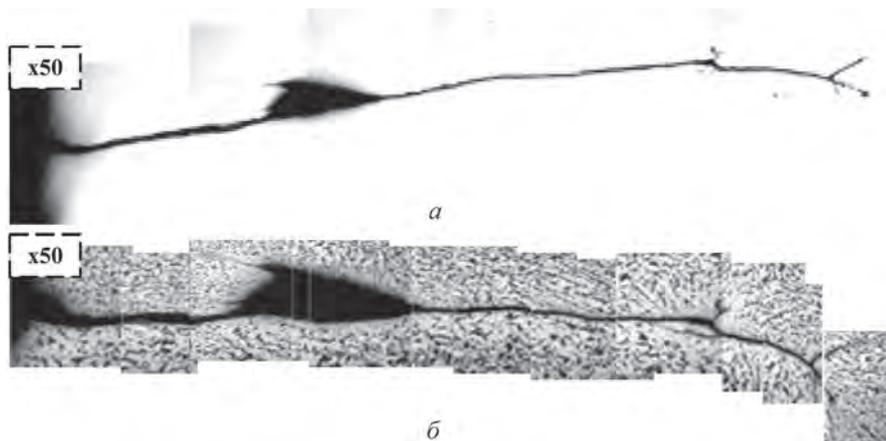
Рис. 5. Трещины в поперечном сечении микрошлифа горячекатаной заготовки: *a* – нетравленный образец; *б* – травленный в 4%-ном спиртовом растворе азотной кислоты

Микроисследования показали, что дефекты представляют собой поверхностные трещины, расположенные под прямым углом, малой ширины, с наличием небольших ответвлений и незначительного обезуглероживания (рис. 5, *a, б*).

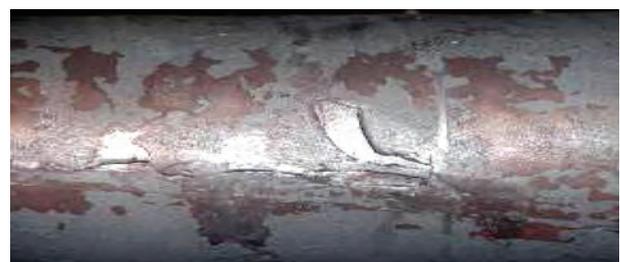
Рис. 6. Наружная поверхность гильзы

При внешнем осмотре наружной поверхности гильзы, полученной после прошивного стана, были обнаружены плены, представляющие собой продольные отслоения металла, расположенные по винтовой линии (рис. 6).

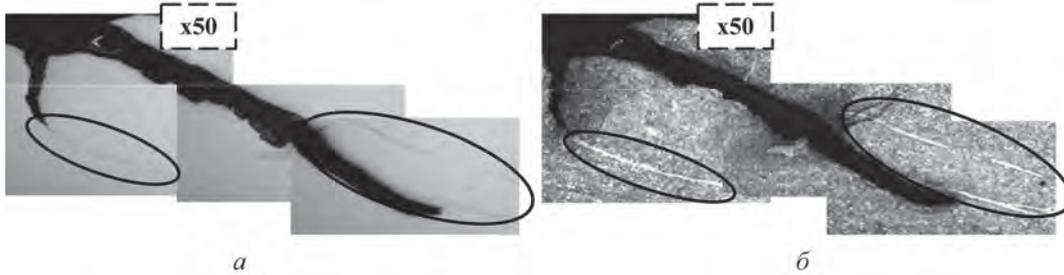
Рис. 7. Сталеплавильные плены в поперечном сечении микрошлифа гильзы: *а* – нетравленный образец; *б* – травленный в 4%-ном спиртовом растворе азотной кислоты

Из гильзы в месте расположения дефектов был вырезан микрошлиф для металлографического анализа. В ходе исследования была выявлена плена с признаками сталеплавильного происхождения: полость плены шире у поверхности, затем суживается в глубину; стенки полости неровные; от полости в стороны отходят «хвосты» (ферритные дорожки с ликвацией легкоплавких компонентов) (рис. 7).

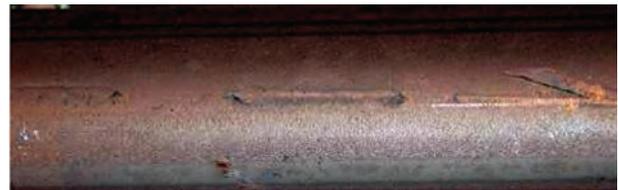
На наружной поверхности готовой трубы выявлены плены, расположенные по винтовой линии (рис. 8).

Рис. 8. Внешний вид дефектов, выявленных на готовой трубе

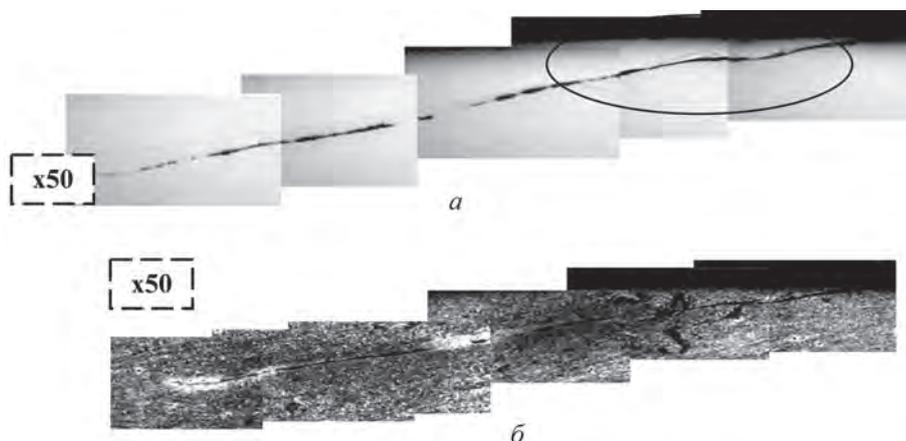
В месте расположения дефектов были вырезаны микрошлифы для исследования. При металлографическом анализе микрошлифа обнаружены сталеплавильные плены с небольшими цепочками диффузионных оксидов (рис. 9).

Рис. 9. Сталеплавильные плены в поперечном сечении микрошлифа бесшовной трубы: *а* – нетравленный образец; *б* – травленный в реактиве Обергоффера
