А. В. ДЕМИН, О. М. ГРУДНИЦКИЙ, А. В. ФЕКЛИСТОВ, А. И. РОЖКОВ,
В. В. НИКОЛАЕВ, ОАО «БМЗ – управляющая компания холдинга «БМК»

ВЛИЯНИЕ КОНУСНОСТИ ГИЛЬЗ КРИСТАЛЛИЗАТОРОВ НА ЕЕ СТОЙКОСТЬ И КАЧЕСТВО РАЗЛИВАЕМОГО СЛИТКА

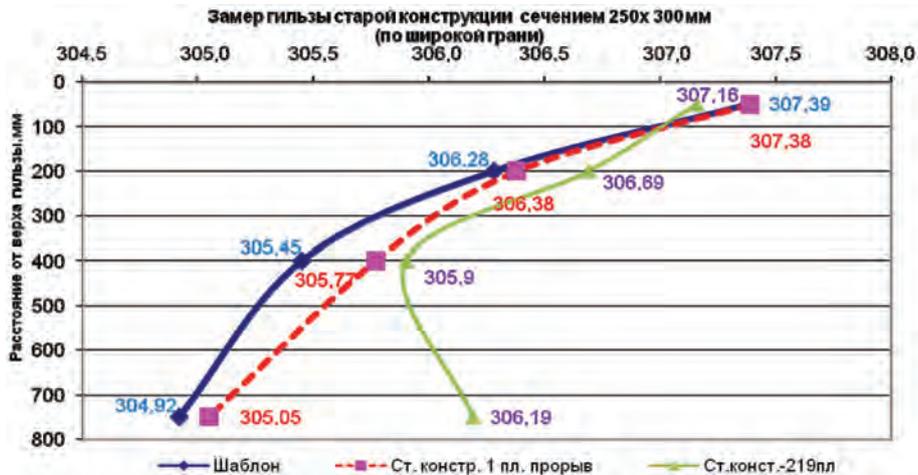
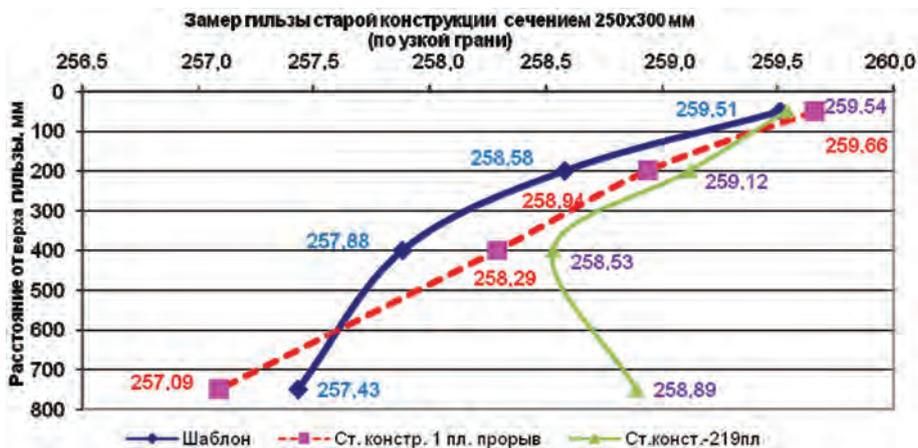
Рис. 1. Изменение геометрии гильзы по широкой грани в процессе использования

Рис. 2. Изменение геометрии гильзы по узкой грани в процессе использования

цессе эксплуатации от 1-й до 219-й плавки. Из рисунков видно, как изменилась конусность гильзы вследствие прорыва на 1-й плавке.

На рис. 1, 2 показано изменение геометрии используемой гильзы сечением 250×300 мм в про-

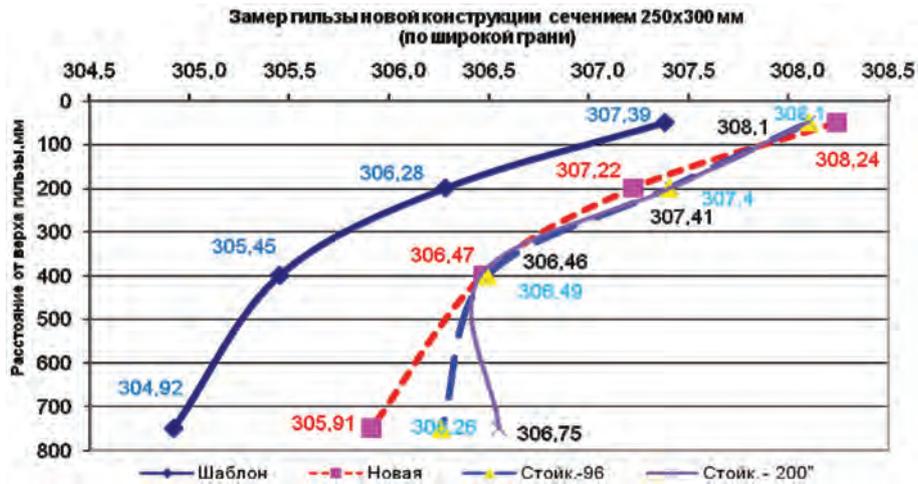
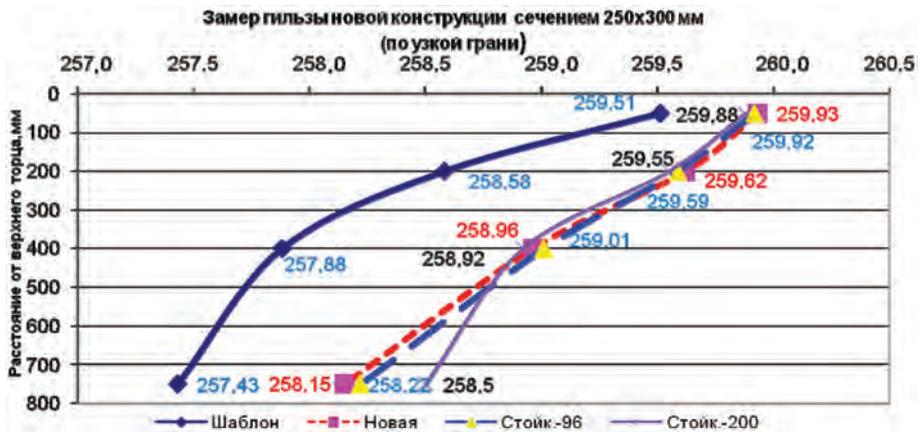
Рис. 3. Изменение геометрии гильзы по широкой грани в процессе использования

Рис. 4. Изменение геометрии гильзы по узкой грани в процессе использования

На рис. 3, 4 показано изменение геометрии опытной гильзы с измененной конусностью сечением 250×300 мм в процессе использования от 0 до 200-й плавки, где наблюдается более равномерный теплосъем и, следовательно, минимальный износ в нижней части гильзы на выходе.

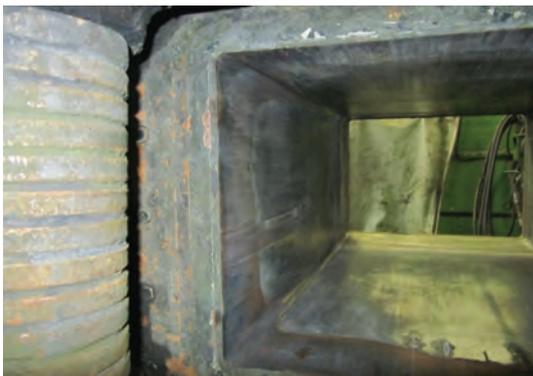
На рис. 5 просматривается отсутствие воздействия на внутреннюю поверхность в середине гильзы и интенсивный износ на выходе, а на рис. 6 наблюдается равномерное воздействие по всей плоскости от мениска до выхода с незначительным повреждением защитного хромового покрытия.

Рис. 5. Гильза после прохождения 89 плавков

На рис. 5, 6 показаны используемая гильза сечением 250×300 мм после разливки 89 плавков

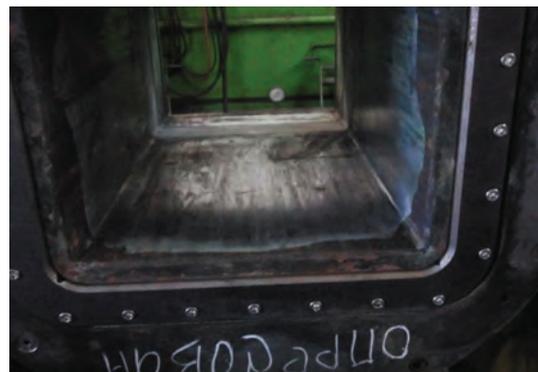
Рис. 6. Опытная гильза после прохождения 96 плавков

и опытная гильза с измененной конусностью через 96 плавков.

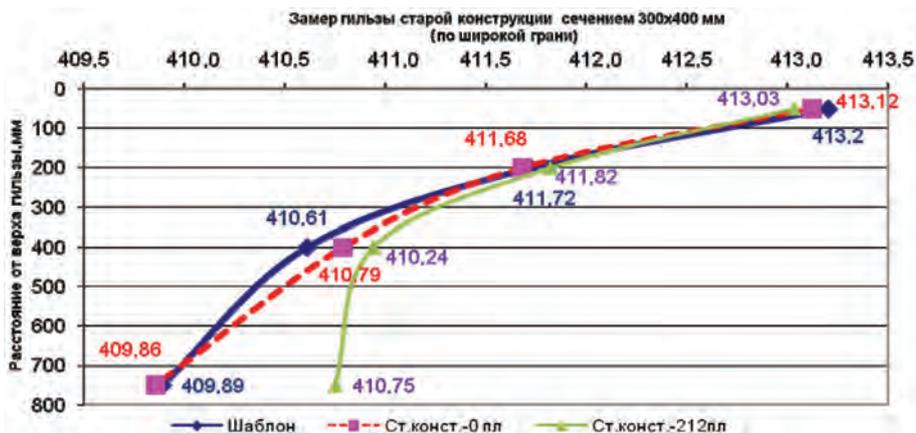
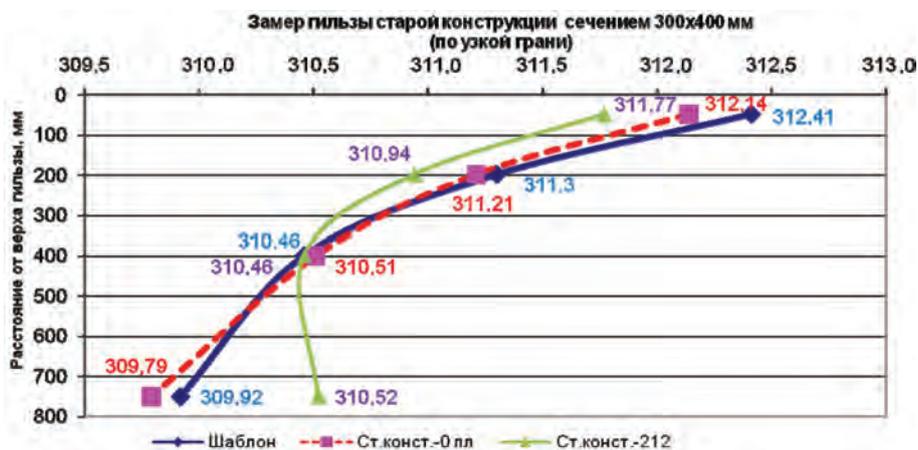
мого слитка на сечении 300×400 мм получены аналогичные результаты. На рис. 7, 8 показано изменение геометрии используемой гильзы сечением 300×400 мм в процессе эксплуатации.

Рис. 7. Изменение геометрии гильзы по широкой грани в процессе использования

Рис. 8. Изменение геометрии гильзы по узкой грани в процессе использования

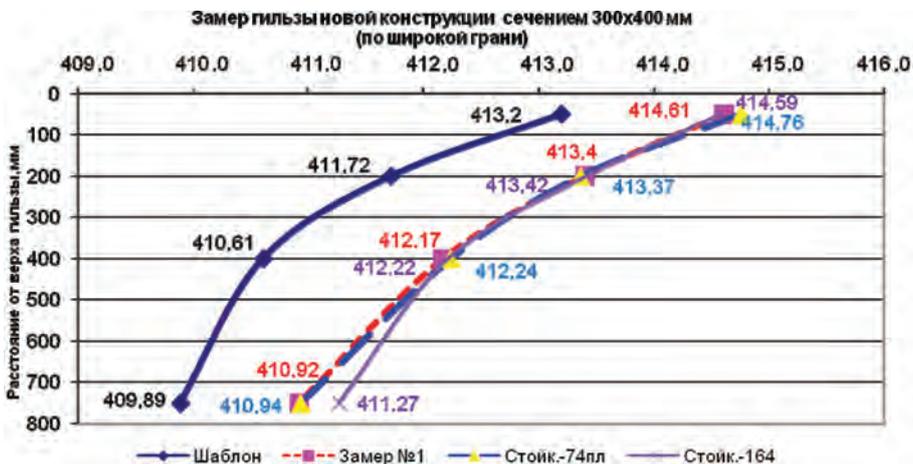
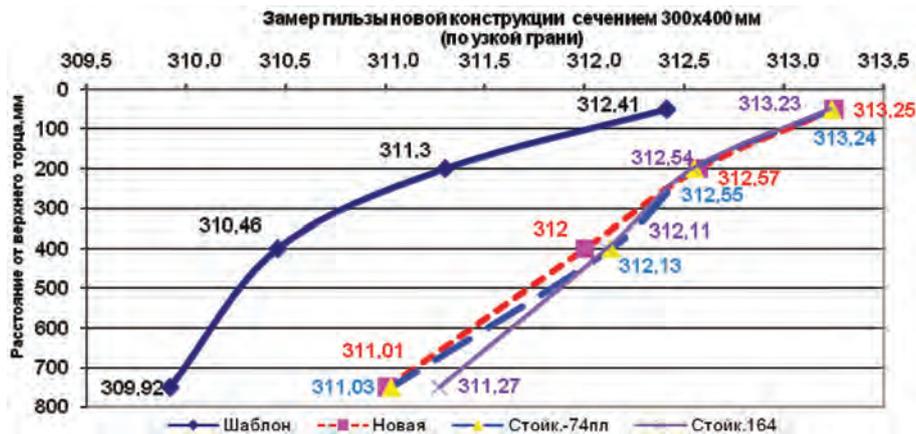
На рис. 9, 10 показано изменение геометрии опытной гильзы с измененной конусностью сечением 300×400 мм в процессе использования, где наблюдается более равномерный теплосъем и, следовательно, минимальный износ в нижней части гильзы на выходе.

Рис. 9. Изменение геометрии гильзы по широкой грани в процессе использования

Рис. 10. Изменение геометрии гильзы по узкой грани в процессе использования

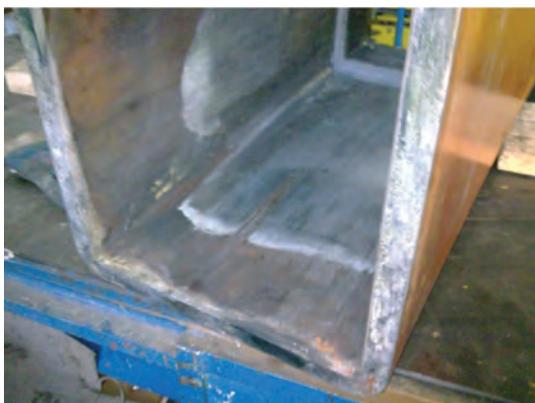
Рис. 11. Гильза после прохождения 88 плавков

На рис. 11, 12 представлены используемая гильза сечением 300×400 мм после разливки 88 плавов и опытная гильза с измененной конусностью через 74 плавки.

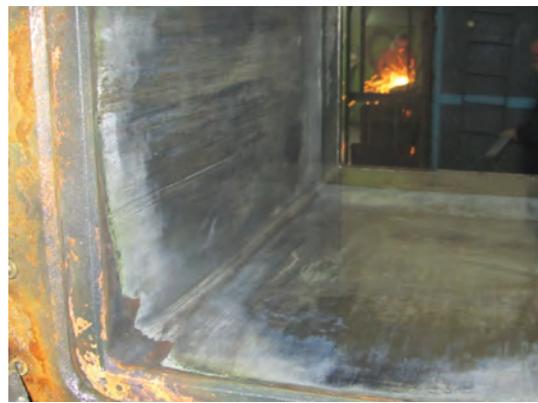
Рис. 12. Опытная гильза после прохождения 74 плавков

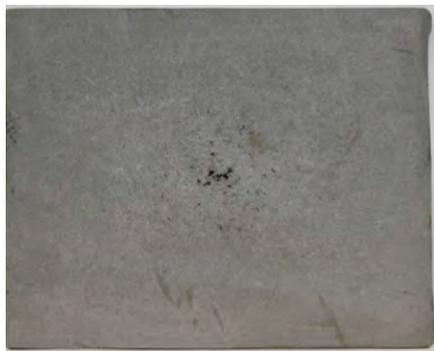
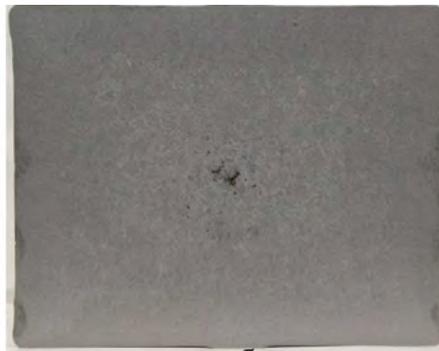
На рис. 13 показаны темплеты качества макроструктуры блюмов сечением 250×300 мм, отлитых на МНЛЗ-3 со скоростью 0,9 м/мин через гильзу старой конусности (ручей 2) и через опытную гильзу новой конструкции по конусности (ручей 4). Исследования эксплуатации гильз кристаллизато-

Рис. 13. Темплеты поперечного сечения непрерывнолитого бляма сечением 250×300 мм плавки 336006: а – 2-й ручей (сравнительный); б – 4-й ручей (опытный)
