## ОБЕСПЕЧЕНИЕ СТАБИЛЬНОСТИ ВНУТРЕННИХ ПОЛОСТЕЙ СТАЛЬНЫХ ОТЛИВОК

*Исследованы механизм и причины образования дефектов отливки, проявляющихся в отклонении геометрии внутренней полости от «цилиндричности». Показано, что причины искажения геометрической формы отверстий связаны с деформацией литейного стержня в ходе термического и механического взаимодействия с расплавом. Используя возможности компьютерного моделирования в пакете MAGMASOFT, были проанализированы распределения температур металла в теле отливки в период заливки и затвердевания. Участки искажения геометрической формы внутреннего отверстия отливки соответствуют зоне стержня, подвергающейся наиболее высоким и длительным термическим нагрузкам. Характеристики температурных полей в соответствующих зонах указывают на перегрев отдельных областей стержня до температур, вызывающих фазовые напряжения в структуре стержневой смеси, достаточные для возникновения деформаций в нем. Для устранения рассматриваемого дефекта были использованы два подхода, направленные на снижение величины фазовых напряжений в литейном стержне и корректировку конструкции стержневой оснастки.*

## THE STABILITY OF THE INTERNAL CAVITIES OF STEEL CASTING

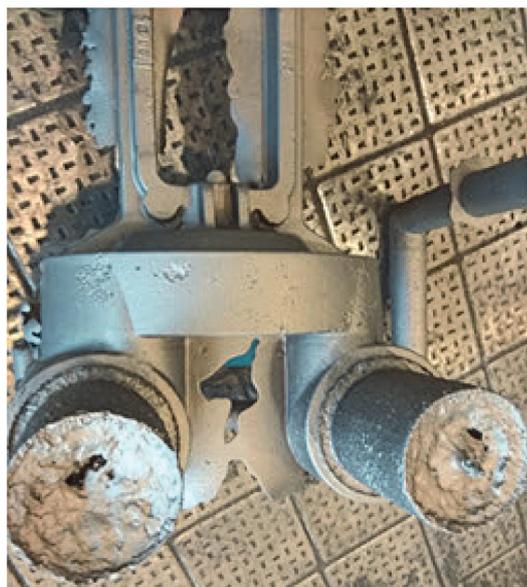
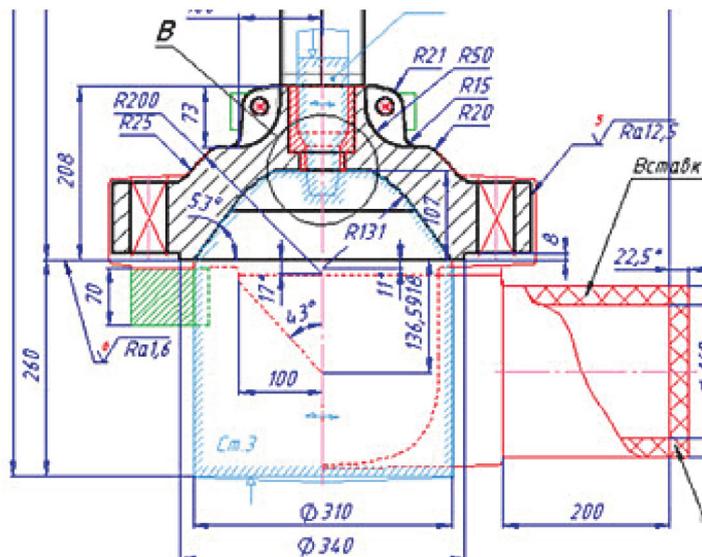
На ООО «Гусар» (РФ, г. Гусь-Хрустальный) в процессе освоения новой номенклатуры были выявлены отклонения геометрии внутренней полости отливок «Крышка» (рис. 1), а именно отклонение от цилиндричности по оси  $X$  (рис. 2).

Рис. 1. Крышка (боковые прибыли установлены по боковой поверхности фланцев)

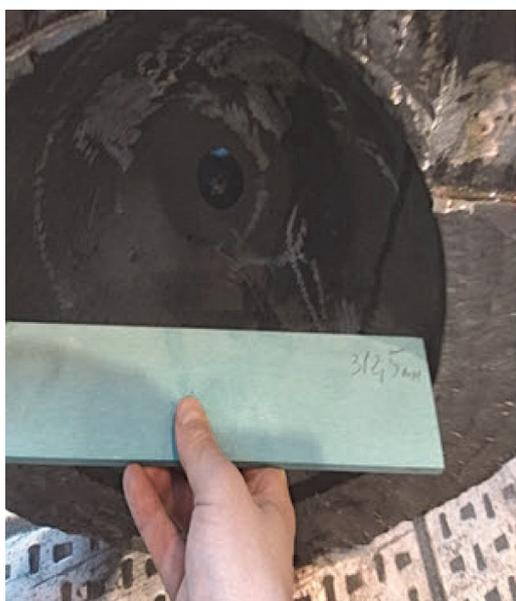
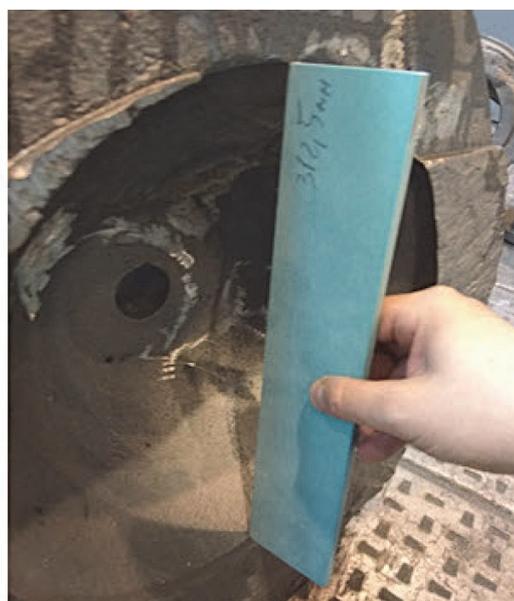
Рис. 2. Замеры размеров контрольным шаблоном: а – по оси X; б – по оси Y

Согласно конструкторской документации (КД), внутренняя полость отливки «Крышка» оформляется стержнем, обеспечивающим диаметр в плоскости совмещения  $310 \pm 2,5$  мм. Фактически при замерах контрольным шаблоном (рис. 2) указанный размер имел отклонения от номинальной величины (табл. 1). При этом максимальное отклонение во всех случаях фиксировалось по оси X.

Значение по КД, мм	Диапазон отклонения размеров диаметра по горизонтали (ось X), мм	Диапазон отклонения размеров диаметра по вертикали (ось Y), мм
310±2,5	5,2–7,1	1–1,4

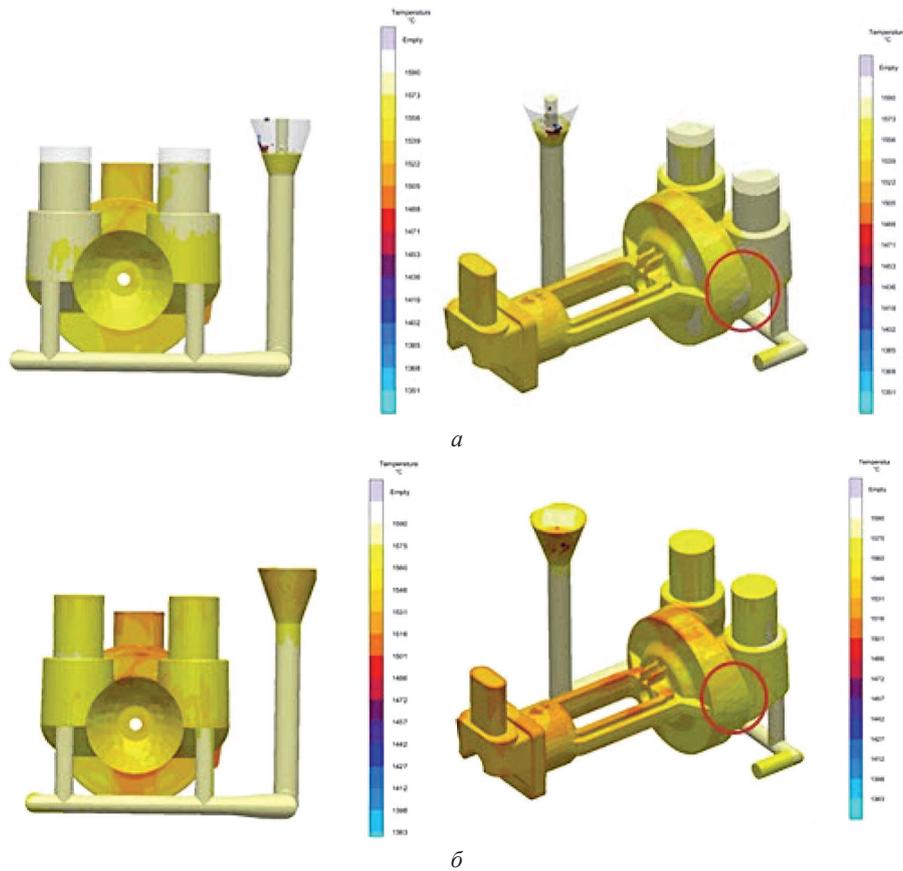
Рис. 3. Распределение температур металла в конце заливки (белый цвет – температура более 1590 °С): *а* – через 26 с; *б* – через 29 с

Из результатов проведенного моделирования следует, что в области отливки (шейка прибыли), где выявлено несоответствие по геометрии (рис. 3, *а*, *б*), сконцентрированы длительные термические на-

Для установления характера протекания данных физико-химических процессов было проведено компьютерное моделирование в пакете MAGMASOFT, проанализированы распределения температур металла в конце заливки (рис. 3) и в период затвердевания (рис. 4).

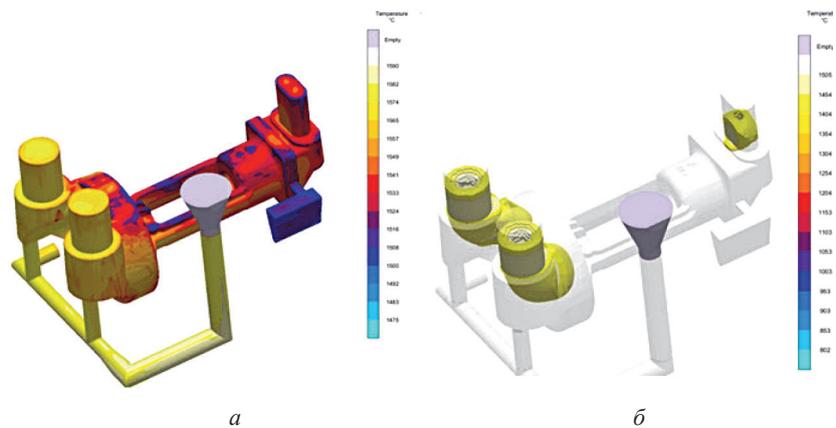
Рис. 4. Распределение температур металла в период затвердевания: *а* – начало затвердевания; *б* – через 35 мин 20 с после начала затвердевания

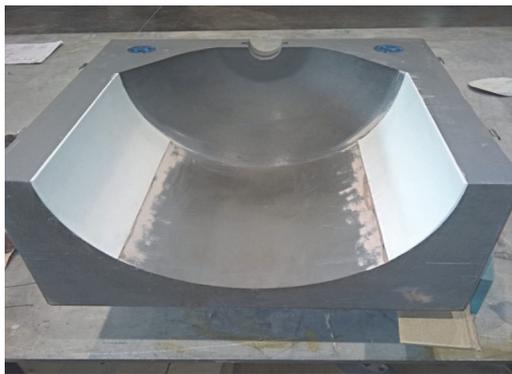
Рис. 5. Нашивки, выполняющие технологическую овальность на формообразующей поверхности стержневого ящика

Также проведены исследования, при которых были внесены корректировки в конструкцию стержневой оснастки, позволяющие сформировать технологическую овальность стержня. При этом диаметр стержня по оси X был уменьшен на 6 мм (рис. 5) для обеспечения требуемого размера отверстия отливки.

Данный подход позволил значительно снизить степень коробления отливки, однако не делает возможным стабилизировать размерную точность дефектной области отливки. Результаты замеров приведены в табл. 3.

Номер отливки	Значение по КД, мм	Огнеупорный наполнитель стержня	Значение по горизонтали (ось X), мм	Значение по вертикали (ось Y), мм
1	310±2,5	Облицовочный слой – хромит наполнительный – кварц	311,9	312,5
2			312,4	312,2
3			312,8	312,6
4			312,7	312,5
5			312,5	312,6
