Т. П. КУРЕНКОВА, И. П. ЛАЗЕБНИКОВА, Т. Н. ЛИПАТКИНА, РУП «БМЗ»

ОПРЕДЕЛЕНИЕ ВОЗМОЖНЫХ ПРИЧИН ОБРАЗОВАНИЯ ДЕФЕКТА «ТОЧЕЧНОЕ ВЫКРАШИВАНИЕ» В ТВЕРДОСПЛАВНОМ ВОЛОЧИЛЬНОМ ИНСТРУМЕНТЕ В ПРОЦЕССЕ ВОЛОЧЕНИЯ

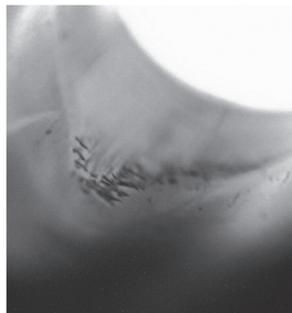
Рис. 1. Дефект «точечное выкрашивание» в зоне односторонней выработки. $\times 40$

- скопление раковин в зоне односторонней выработки твердого сплава (рис. 1);
- скопление раковин, от которых по всей длине рабочей зоны волокна расположены царапины в направлении волочения проволоки (рис. 2).

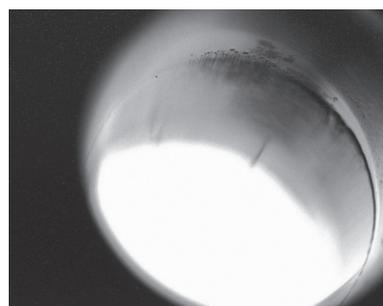
Рис. 2. Дефект «точечное выкрашивание» в рабочей зоне проволоки, скопление раковин с царапинами. $\times 40$

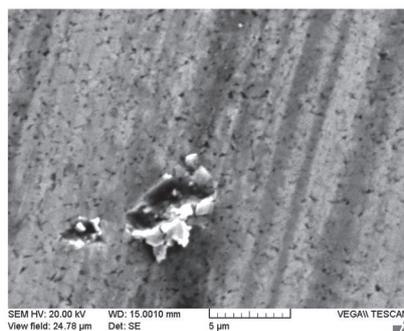
Рис. 3. Отдельная раковина. ×3200

Следующим этапом работы стало исследование дефекта на растровом электронном микроскопе с рентгеновским микроанализатором. Были исследованы четыре волокна с дефектом «точечное выкрашивание», из которых две волокна имели вид дефекта в виде скопления раковин (рис. 3), в двух оставшихся дефект имел вид скопления раковин с царапинами (рис. 4, 5).

На рис. 3 показана незначительная раковина в месте локального разрушения твердого сплава волокна, отработавшей 40 ч, на рис. 4, 5 – более развитые дефекты (раковины с царапинами по всей длине рабочей зоны волокна в направлении волочения), выявленные в волоке, отработавшей более 60 ч.

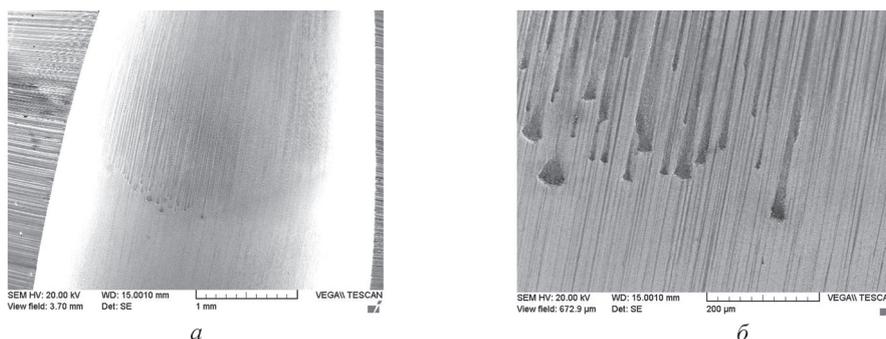
Рис. 4. Дефект «точечное выкрашивание». РЭМ: а – ×20; б – ×120

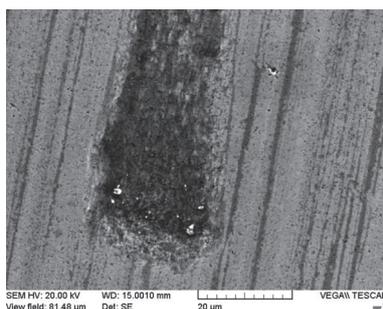
Рис. 5. Отдельная раковина со следами износа (царапиной). ×1000

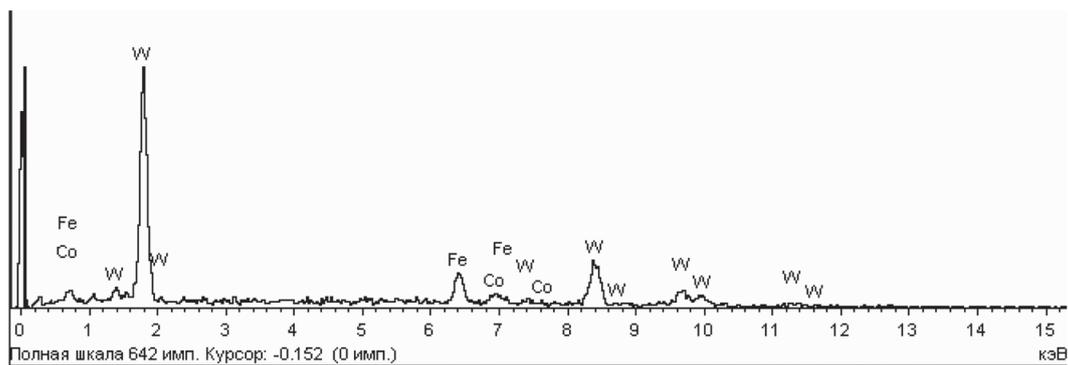
Рис. 6. Спектр химических элементов, собранных в зоне раковины

На рис. 6 приведен характеристический рентгеновский спектр, полученный при анализе зоны образования отдельной раковины. Спектральный анализ показал наличие не только элементов, составляющих твердый сплав (вольфрама, кобальта), но также и железа, что свидетельствует о возможном взаимодействии материала про-

волоки и твердосплавного инструмента в процессе волочения.

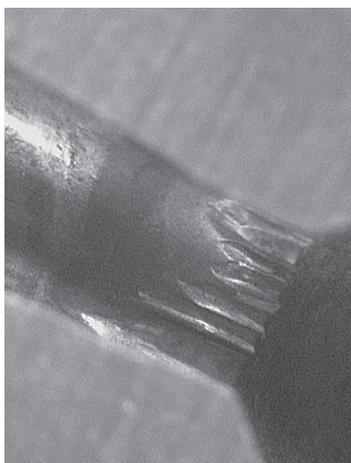
Рис. 7. «Бороздки», вид в разрезе волокна. $\times 20$

Исходя из того что следы износа имеют вид царапин, можно сделать вывод, что царапины вызваны отрывом твердосплавных частиц от материала волокна и дальнейшим перемещением их вдоль канала волокна. Царапины в процессе работы волокна могут привести к образованию более грубого дефекта – «бороздкам» (рис. 7, 8), которые не только повышают износ волокна, но и приводят к дефектам формы изготавливаемой проволоки.

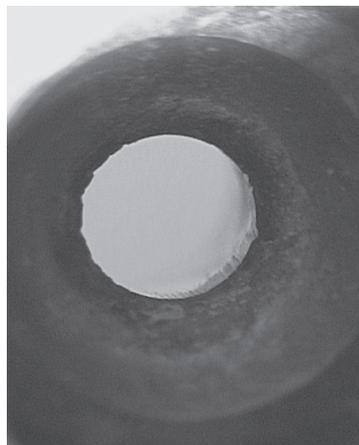
Рис. 8. «Бороздки», вид со стороны выходной распушки волокна. $\times 20$
