И. В. БОРИСОВЕЦ, В. И. ВОЗНЯЯ, А. А. САХАРНАЯ,
ОАО «Белорусский металлургический завод – управляющая компания холдинга «БМК»

ДЕФЕКТЫ ЛАТУННОГО ПОКРЫТИЯ И ИХ ВЛИЯНИЕ НА КАЧЕСТВО ТОНКОЙ ЛАТУНИРОВАННОЙ ПРОВОЛОКИ

Показано влияние дефектов латунного покрытия на качество тонкой латунированной проволоки, произведенной в условиях сталепроволочных цехов Белорусского металлургического завода.

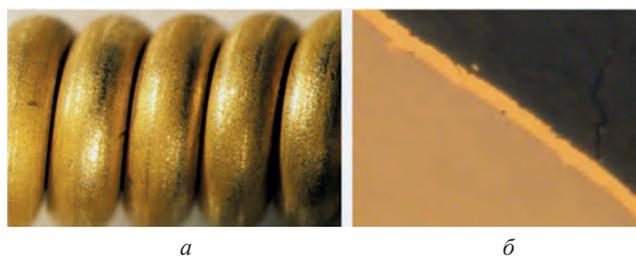
Латунное покрытие должно быть сплошным, плотным, беспористым, пластичным, иметь малые внутренние напряжения и хорошее сцепление со стальной основой. Заготовка с латунным покрытием должна иметь равномерный соломенно-желтый цвет. На поверхности не должно быть загрязнений, содержащих свинец, окалину, кокс, песок, продукты взаимодействия металла с кислотой (рис. 1).

Рис. 1. Заготовка с качественным латунным покрытием: а – внешний вид латунированной заготовки, навитой на собственный диаметр; б – поперечное сечение латунированной заготовки. а – х10; б – х500
