АРТЕФАКТЫ В МЕТАЛЛОГРАФИИ: МЕХАНИЧЕСКИЕ ПОВРЕЖДЕНИЯ ПРИ ПРОБОПОДГОТОВКЕ. СООБЩЕНИЕ 2. АРТЕФАКТЫ, ВНОСИМЫЕ ШЛИФОВКОЙ И ПОЛИРОВКОЙ

А. Г. АНИСОВИЧ, Институт прикладной физики НАН Беларуси,
г. Минск, Беларусь, ул. Академическая, 16. E-mail: anna-anisovich@yandex.ru

ARTIFACTS IN METALLOGRAPHY: MECHANICAL DAMAGE DURING SAMPLE PREPARATION. PART 2. ARTIFACTS INTRODUCED BY GRINDING AND POLISHING

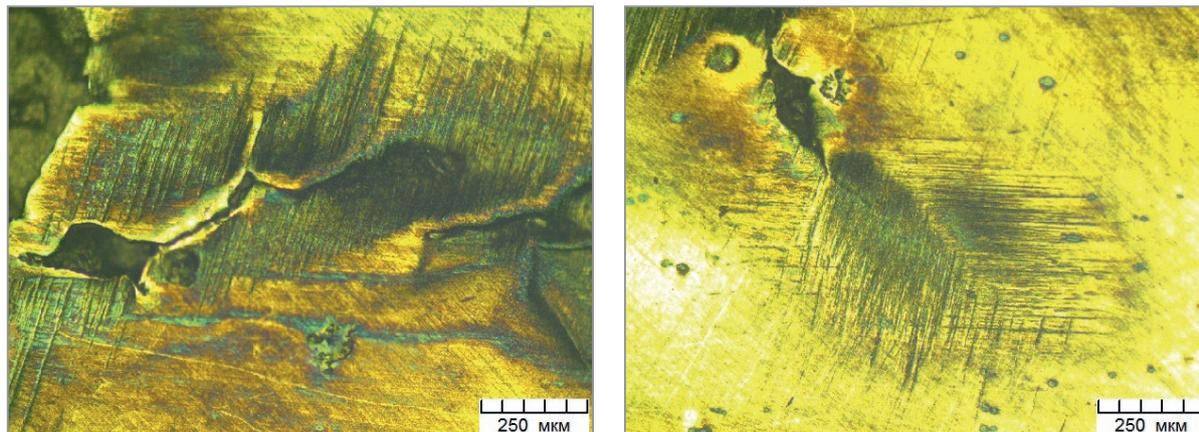
Артефакты шлифовки и полировки, которые появляются в процессе зачистки поверхности образцов, можно разделить по масштабу, а также по степени влияния на результаты металлографического анализа. На рис. 1 показаны следы грубой шлифовки на крупной шкурке при попытке изготовления шлифа из

металлической фольги с неровной поверхностью. Видны трещины, следы натертостей, а также дырок, образовавшихся на выступающих участках материала.

Рис. 1. Поверхность стальной фольги со следами шлифовки шкуркой

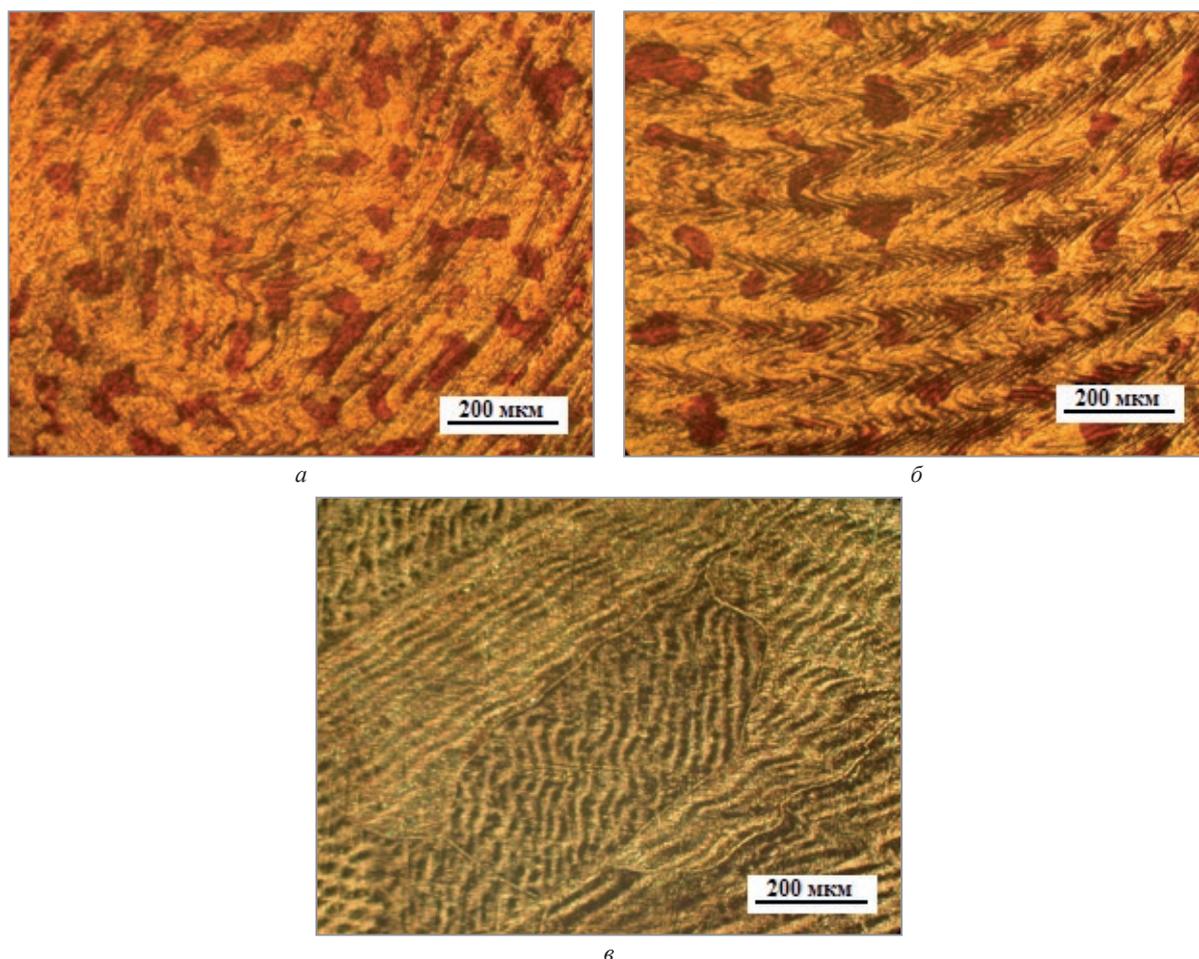
Задача шлифовки заключается в дальнейшем формировании плоскости образца, а также удалении слоя, содержащего дефекты, внесенные отрезкой. Обычно он составляет 0,1–0,3 мм, иногда несколько больше. Если же этот слой не удален, то на готовом шлифе наблюдаются следы хода резца (рис. 2). Поверхность образца меди сформирована на токарном станке, затем проведены шлифовка с неполным удалением слоя со следами токарной обработки, заключительная полировка и металлографическое травление. Как видно из рис. 2, *а*, *б*, неудаленные следы хода резца не дают возможности видеть реальную структуру. На рис. 2, *в* приведена структура того же образца, приготовленного правильно.

Рис. 2. Микроструктура образца меди, полученного поперечно-клиновой прокаткой, после неполного удаления следов отрезки на станке: *а*, *б* – центр и край заготовки соответственно; *в* – правильно приготовленный шлиф

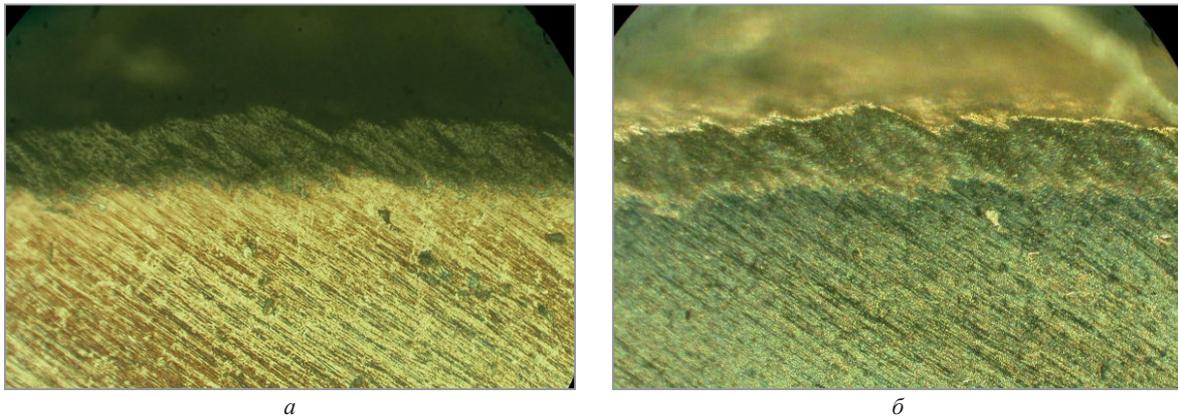
Изображения поверхности со следами тонкой шлифовки на пасте представлены на рис. 3 в светлом и темном поле. При таких дефектах структура не проявляется, можно только оценить глубину упрочненного слоя.

Рис. 3. Изображение поверхности образца с неполным удалением следов полировки на пасте: *а* – светлое поле; *б* – темное поле

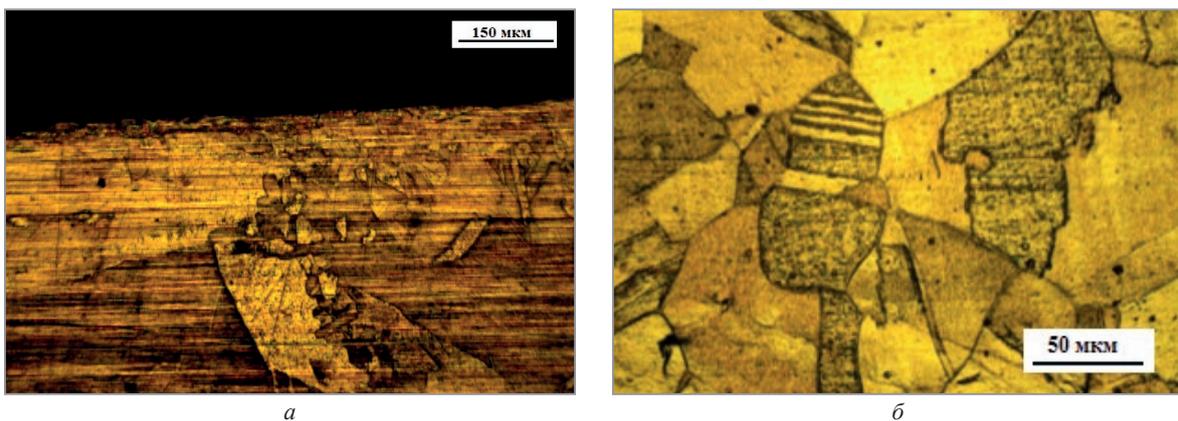
На рис. 4, *а* показаны царапины на образце латуни после недостаточной полировки на сукне и последующего металлографического травления. Пример удовлетворительной полировки шлифа латуни приведен на рис. 4, *б*. Структура после травления различается хорошо, четко просматриваются границы зерен и двойники. Зерна с различной ориентацией имеют различные оттенки цвета.

Рис. 4. Шлиф латуни: *а* – поверхность с царапинами; *б* – качественный шлиф

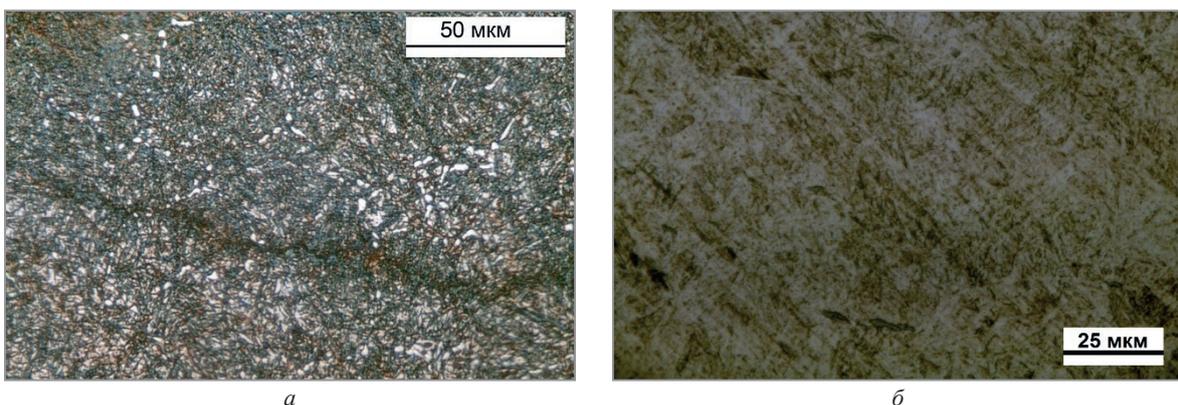
На рис. 5 показан вид поверхности шлифа цементованной стали 20ХН3А после недостаточной полировки на сукне. При увеличении 1500 структура цементованного слоя видна достаточно хорошо (рис. 5, *а*), царапины не мешают сделать выводы о характере структуры. Поскольку сердцевина образца не упрочнена, она мягче, и царапины проявляются даже при максимальном увеличении, что затрудняет анализ (рис. 5, *б*).

Рис. 5. Сталь 20ХН3А после цементации: *а* – макроструктура образца; *б* – цементованный слой

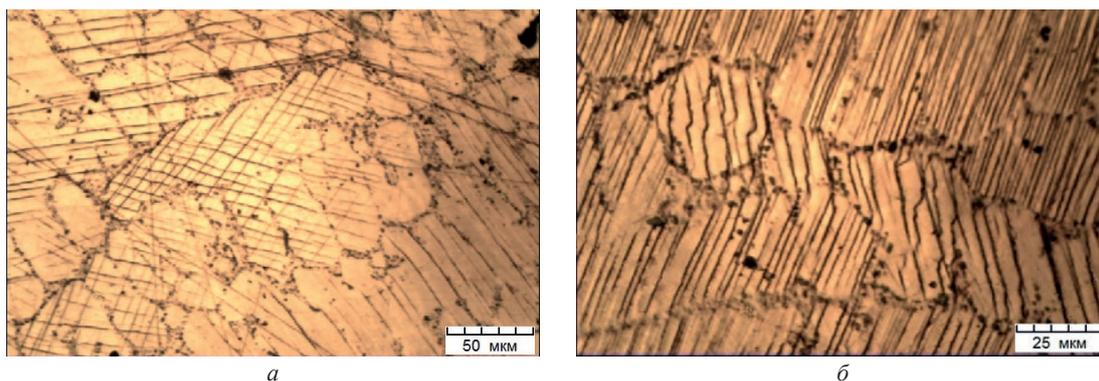
Присутствие царапин создает трудности при компьютерной обработке изображений [1]. Как правило, соответствующие программы построены на сравнительном анализе яркости различных участков структуры. Поэтому царапины воспринимаются как отдельные объекты или границы зерен и фаз. На рис. 6 приведены фотографии кислородной меди после деформации. На структуре (рис. 6, *а*) присутствуют выделения куприта по границам дендритов, линии сдвига, а также царапины от некачественной полировки. Линии сдвига заканчиваются в пределах зерна или дендрита, царапины же пересекают границы зерен и фаз и распространяются зачастую на все поле зрения. На рис. 6, *б* показан качественный шлиф, на котором присутствуют куприт и линии сдвига. В данном случае видно, что линии сдвига начинаются и заканчиваются в одном зерне, не пересекая его границы. Ориентация линий сдвига различна для разных дендритов; на рассматриваемом участке можно выделить две системы скольжения.

Рис. 6. Кислородная медь: *а* – шлиф с царапинами; *б* – качественный шлиф

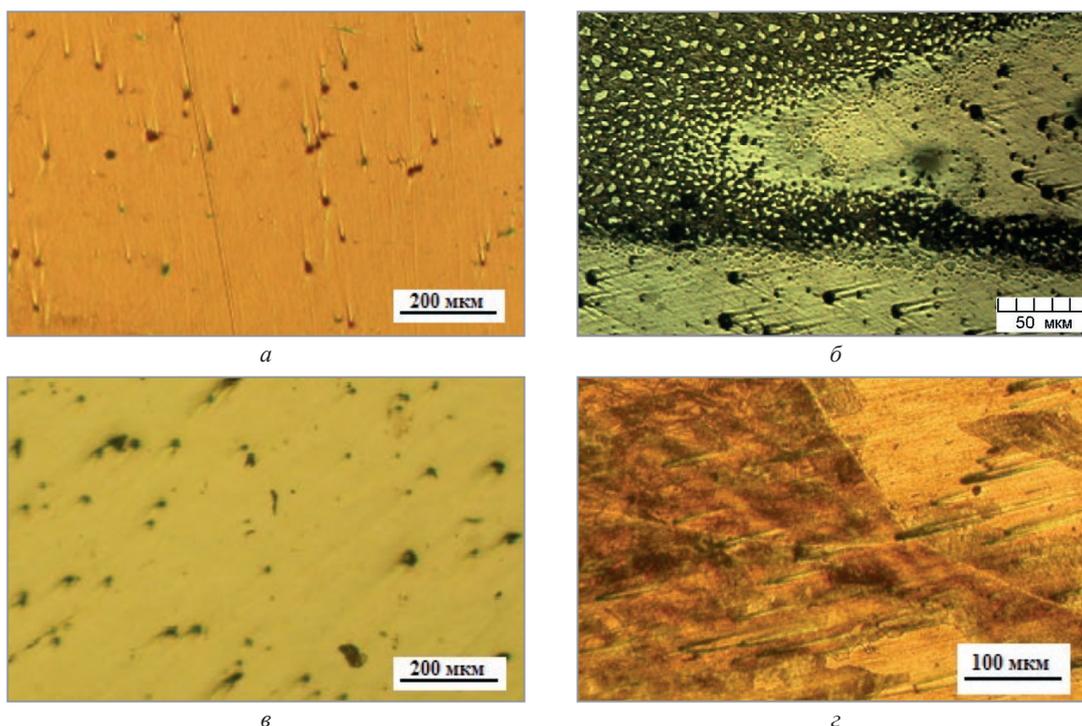
К общеизвестным дефектам шлифовки обычно относят так называемый «кометный хвост» [2]. Как правило, этот эффект создается частичками образца, которые перекатываются по поверхности в процессе шлифовки. Кометные хвосты иногда образуются при отсутствии вращения при приготовлении образцов, когда абразив распределяется неравномерно. Такие дефекты могут быть приняты за включения упрочняющих или избыточных фаз. Эффект кометного хвоста связан с плохим прижимом образца к поверхности шкурки и может быть устранен последующей шлифовкой на более мелкой шкурке. На рис. 7 дан пример кометных хвостов для различных материалов.

Рис. 7. Кометные хвосты на поверхности шлифов различных материалов: *а* – нешлифованная медь; *б* – полимерный композиционный материал; *в* – грязь на кометных хвостах; *г* – протравленная медь

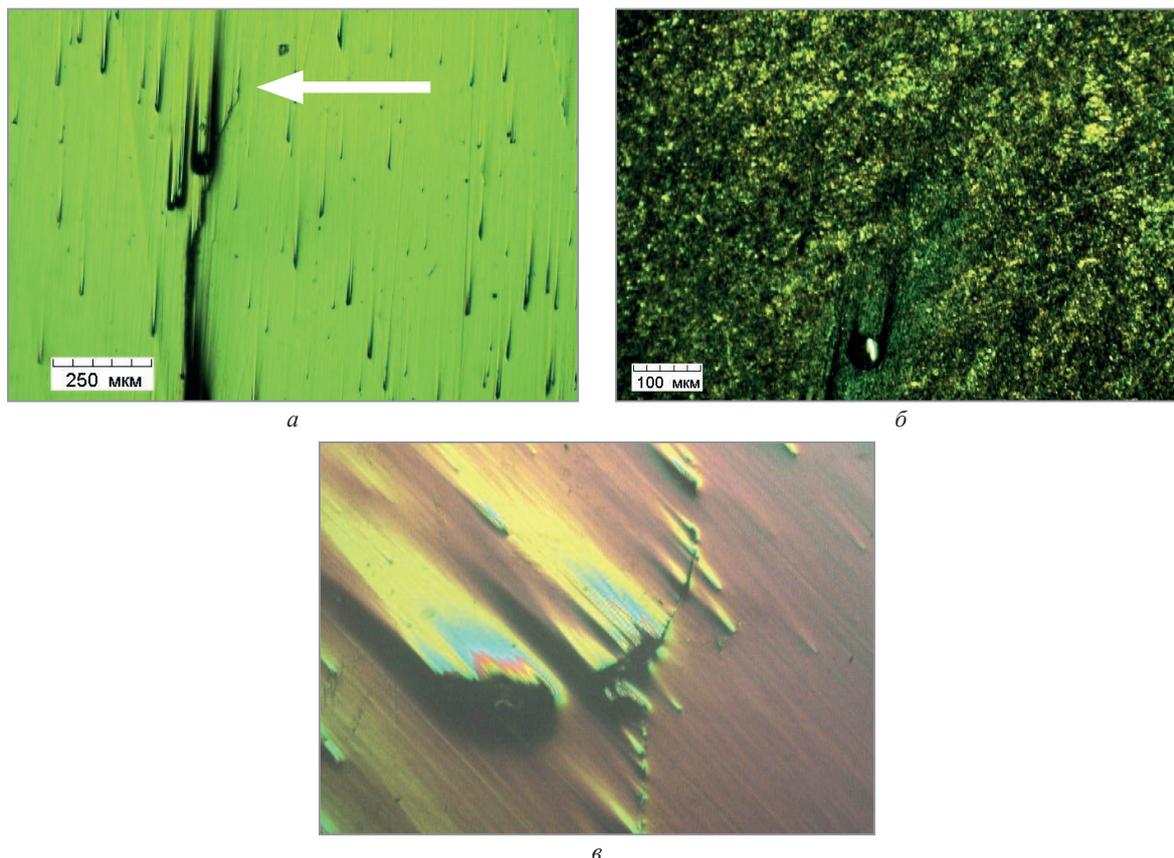
На рис. 8 приведена трещина, распространившаяся в образце стали из участка некачественной сварки. Направление полировки, при которой сформировались кометные хвосты, совпадает с направлением трещины. При отсутствии травления эти дефекты легко узнаваемы (рис. 8, *а*). Устье трещины перекрывается треками, созданными абразивом. После травления мелкие частицы абразива частично декорируются, хвосты от крупных включений рельефно подтравливаются (рис. 8, *б*) и затем могут быть приняты за особенности структуры, например, при небольшом увеличении. На рис. 8, *в* представлены кометные хвосты, расположенные под углом к трещине. Дифференциально-интерференционный контраст помогает визуализировать объемные эффекты; дорожки, оставленные частицами абразива, имеют желтый цвет.

Рис. 8. Кометные хвосты вокруг развивающейся трещины: *а* – нетравленный шлиф (трещина указана стрелкой), $\times 100$; *б* – тот же участок после травления; *в* – нетравленный шлиф, дифференциально-интерференционный контраст [1]

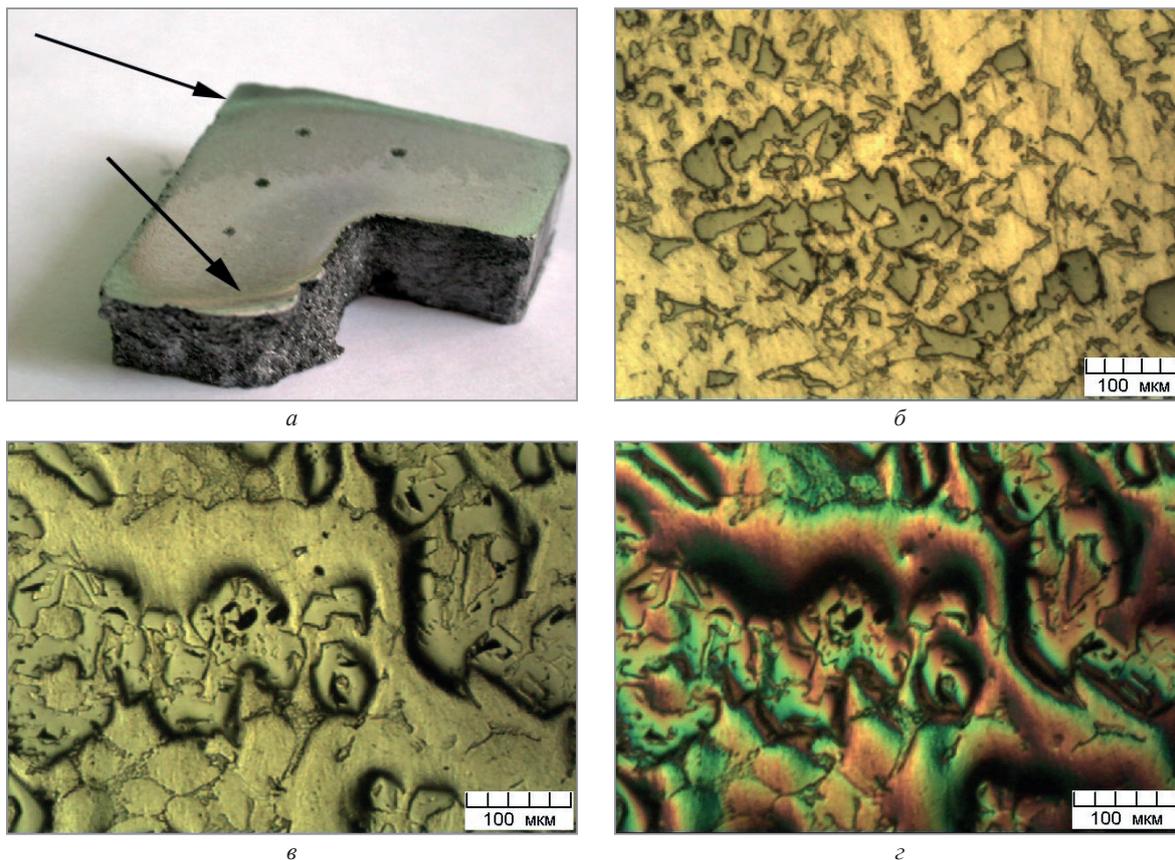
Довольно частым явлением бывает неоднородная, неодинаковая степень обработки различных участков шлифа, например, завалы краев, представляющие собой скругления кромок. Макроснимок образца с завалом представлен на рис. 9, *а*. Стрелками отмечены зоны завала. Следует отметить, что завал края имеет место практически на всех образцах, приготавливаемых без оправки, струбцины, заливки сплавом Вуда или различными пластмассами. В том случае, когда преследуют цель увидеть структуру в центре образца, завал края существенного значения не имеет. Структура центральной части образца представлена на рис. 9, *б* и имеет вид, типичный для силуминов.

В заваленной части образца структура не пригодна для анализа. Сильно сказываются эффекты неравномерной выполировки различных фаз. Более мягкая алюминиевая матрица выполировывается быстрее. В светлом поле (рис. 9, *в*) выполировка проявляется в формировании темных зон вокруг кристаллов кремния. В дифференциально-интерференционном контрасте наблюдаются характерные переходы цветов за счет неровности поверхности в этих зонах (рис. 9, *г*).

Рис. 9. Образец с завалом (а) и структура в центре образца (б) и на краю заваленной зоны (в, г); б, в – светлое поле; г – дифференциально-интерференционный контраст

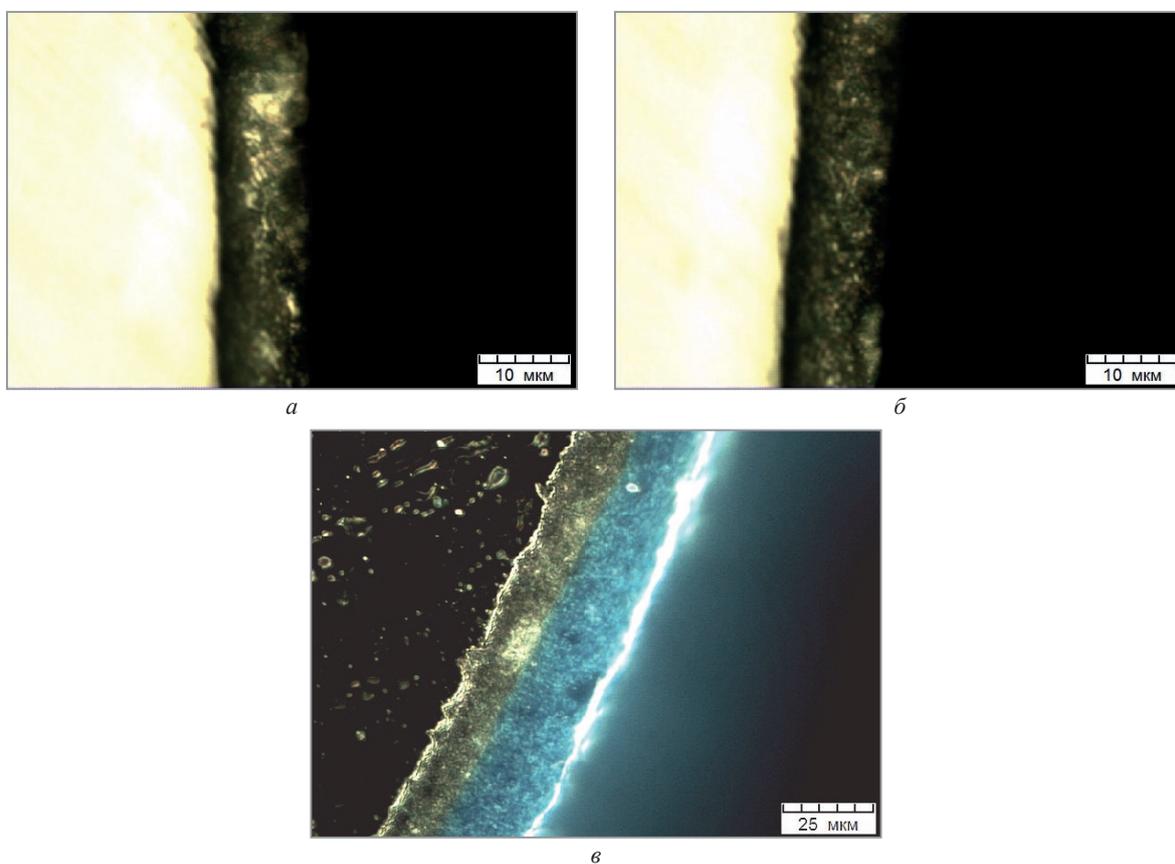
Завал кромки может приводить к неточностям при оценке толщины покрытий. Например, при оценке толщины цинкового покрытия толщиной 12 мкм за счет завала края было потеряно 2 мкм, и экспертная оценка определила толщину слоя как 10 мкм (рис. 10 *а, б*) [3]. Для определения слоя шлиф залили в пластмассу; завал образовался, вероятно, за счет недостаточной квалификации персонала. При сохранении на поверхности изделия защитной пленки из пластика (синяя) толщина цинкового слоя определяется без ошибки (рис. 10, *в*).

Рис. 10. Оцинкованный слой на поверхности стали: а – незначительный завал; б – завал практически отсутствует; в – заливка в сплав Вуда, пластмассовая пленка не удалена, темное поле

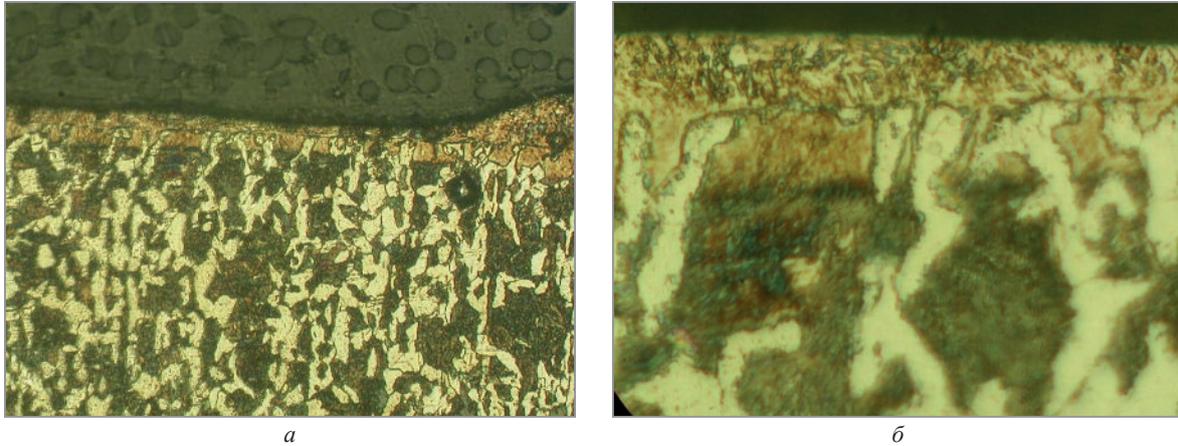
При высоком качестве подготовки шлифа детали изображения четко видны при различных увеличениях. На рис. 11 представлена структура поперечного шлифа образца стали 45, обработанного компрессионной плазмой азота. В светлом поле хорошо различимы все детали структуры, причем в резкости находится все поле зрения, даже при увеличении 2000 крат [4]. Завал в этом случае минимален.

Рис. 11. Пример хорошо подготовленного и протравленного шлифа при различных увеличениях:
а, б – светлое поле; в – темное поле [4]

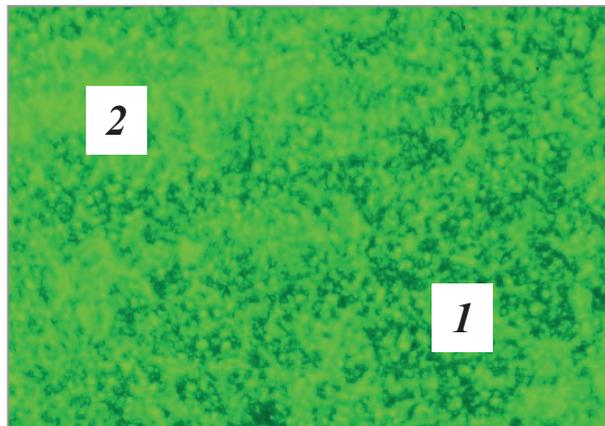
Нечеткость изображения можно наблюдать и на удалении от края образца, причем эффект может не иметь ничего общего с ошибкой наводки на резкость. На рис. 12 представлена структура стали ШХ15, где наблюдаются резкие (1) и нерезкие (2) участки. Резкость зоны 2 не удалось повысить за счет изменения фокусировки. Эффект связан с неоднородным напряженным состоянием образца [5].

Рис. 12. Структура подшипниковой стали с участками нечеткой структуры
